FICHA DE CAMPO

**12068017784**

**PT\_D2\_BELAVISTA\_394\_DSS\_AS\_EA\_\_1**

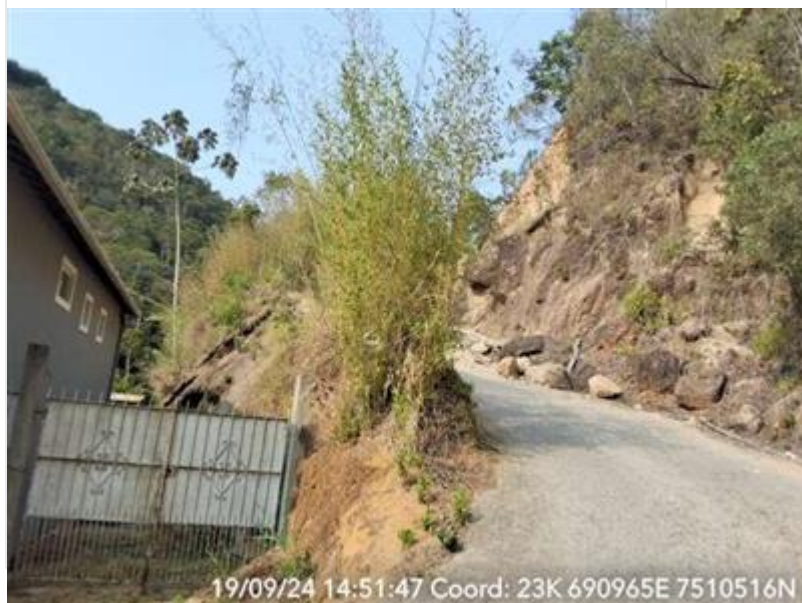
## Foto1

**Cicatriz.**
