FICHA DE CAMPO

**PT\_D2\_BOAVISTA\_577\_DSS\_JP\_TS\_\_2**

**À montante das moradias: cortina atirantada para suporte da via, com biomanta à jusante. À jusante das moradias: muro. Muro em casas encaixadas em talude de corte. Drenagem em todo o polígono.**

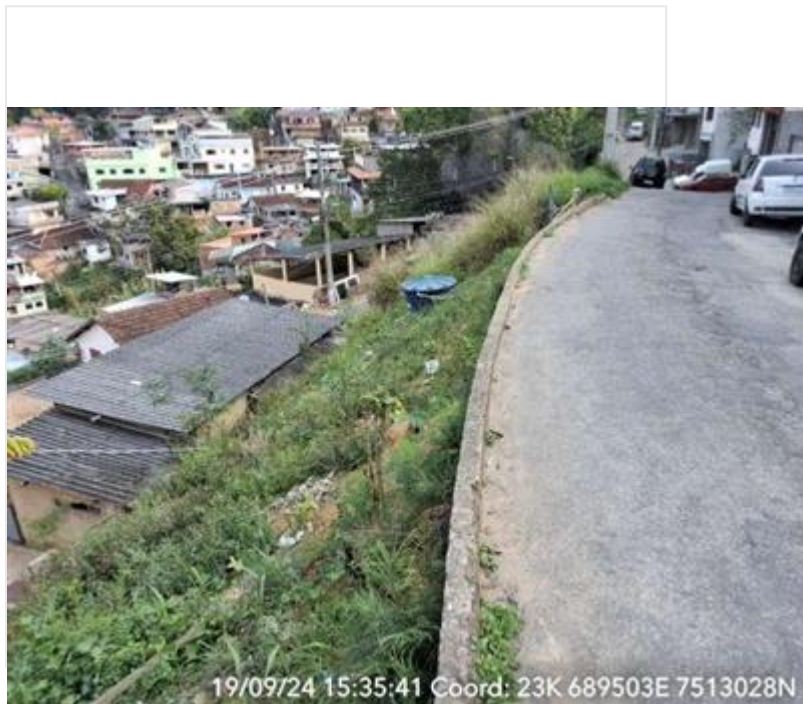
Foto1

**Meio fio inclinado em direção às moradias à jusante.**

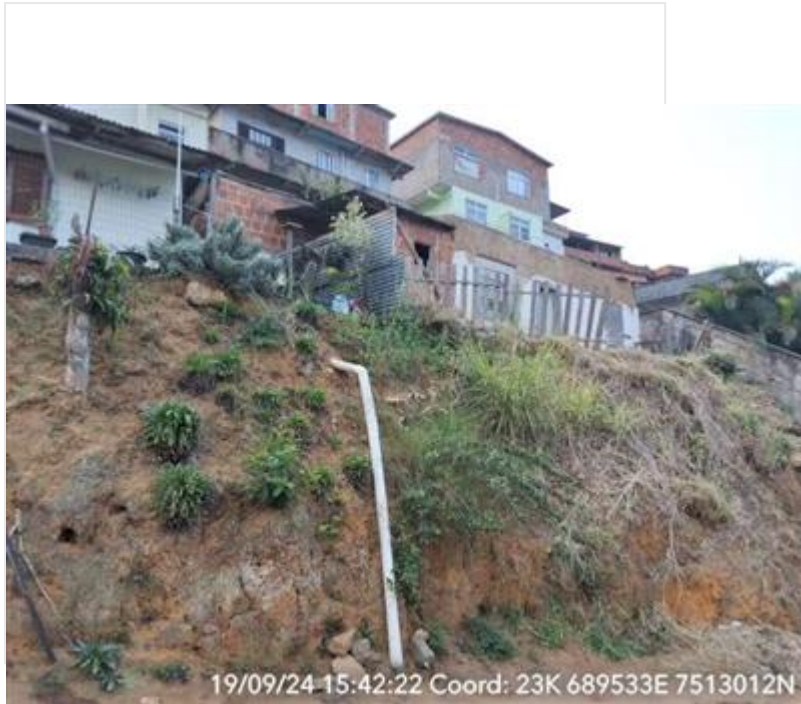
Foto2

**Taludes de corte à jusante das moradias. Uma das casas está interditada devido à movimentação do aterro.**
