FICHA DE CAMPO

**PT\_D2\_BONFIM\_876\_DSS\_AS\_EA\_\_1**

**Desmonte de blocos à montante da via. Cortina atirantada para suporte da via. Drenagem em todo o polígono e na via.**

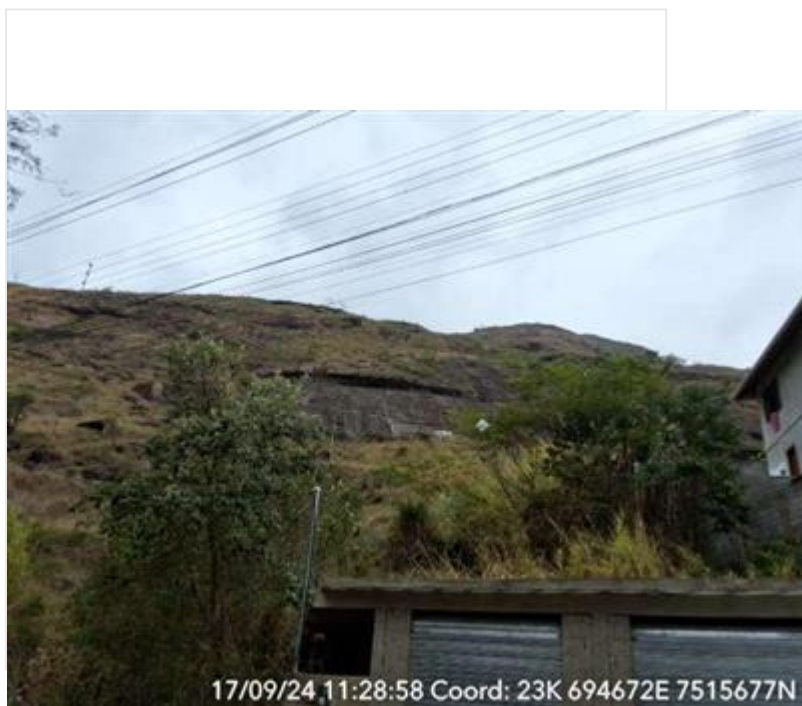
## Foto1

**Maciço rochoso fraturado**

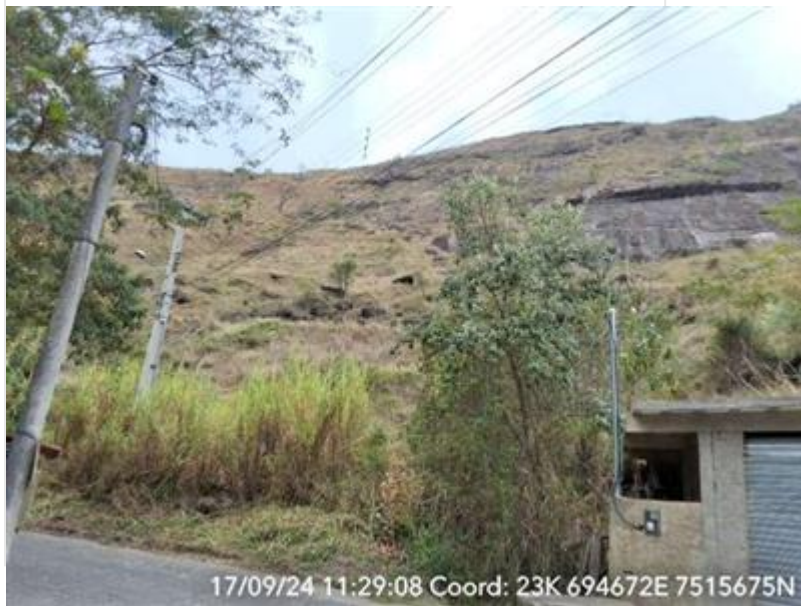
Foto2

**Presença de blocos arredondados soltos.**
