FICHA DE CAMPO

**PT\_D2\_BONFIM\_928\_DSS\_AS\_EA\_\_1**

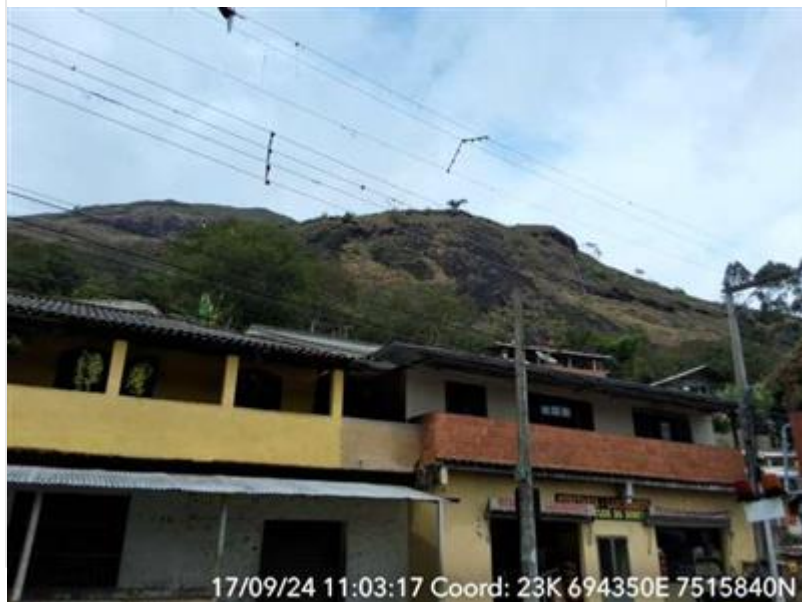
## Foto1

**Maciço rochoso à montante das moradias.**

**Desmonte de blocos à montante das moradias. Remoção de vegetação inclinada.**

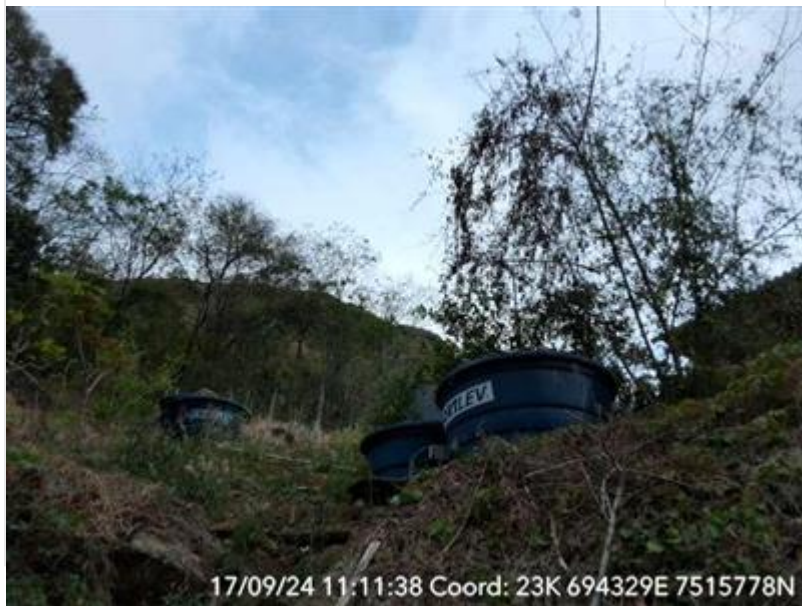
Foto2

**Maciço rochoso à montante das moradias. Presença de blocos e de solo raso sobre rocha.**
