FICHA DE CAMPO

**PT\_D2\_BONFIM\_928\_DSS\_AS\_EA\_\_2**

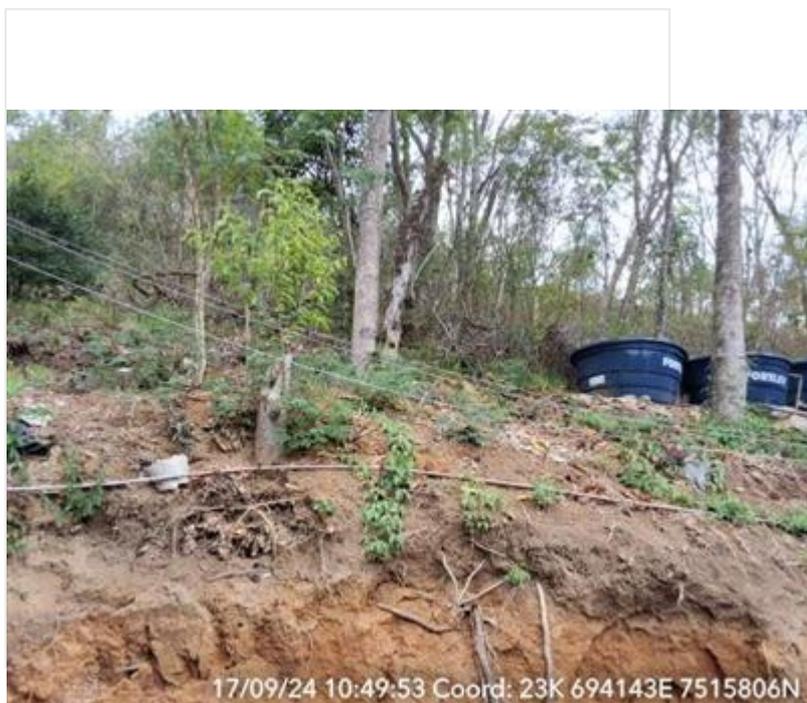
Foto1

**Muro na base. Remoção de vegetação inclinada. Não conseguimos visão direta p/ o maciço rochoso, mas é possível encontrar blocos no talude de corte e à montante. Existem também relatos de quedas de blocos**

**Talude de corte com maciço rochoso à montante.**
