FICHA DE CAMPO

**PT\_D2\_CASCATINHA\_649\_DSS\_BC\_DS\_\_3**

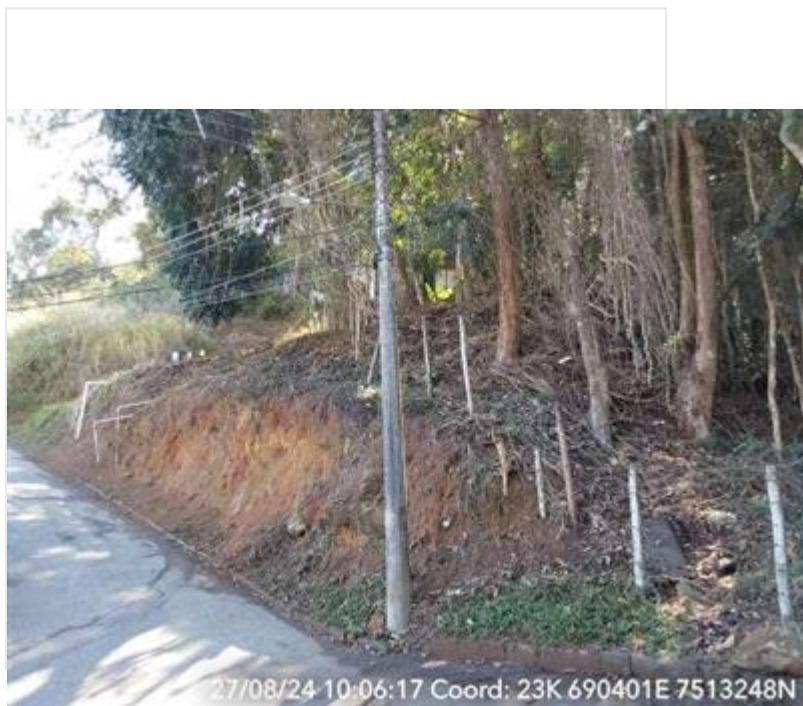
## Foto1

**Localização da edificação em risco**
