FICHA DE CAMPO

**PT\_D2\_CASCATINHA\_724\_DSS\_BC\_DS\_\_12**

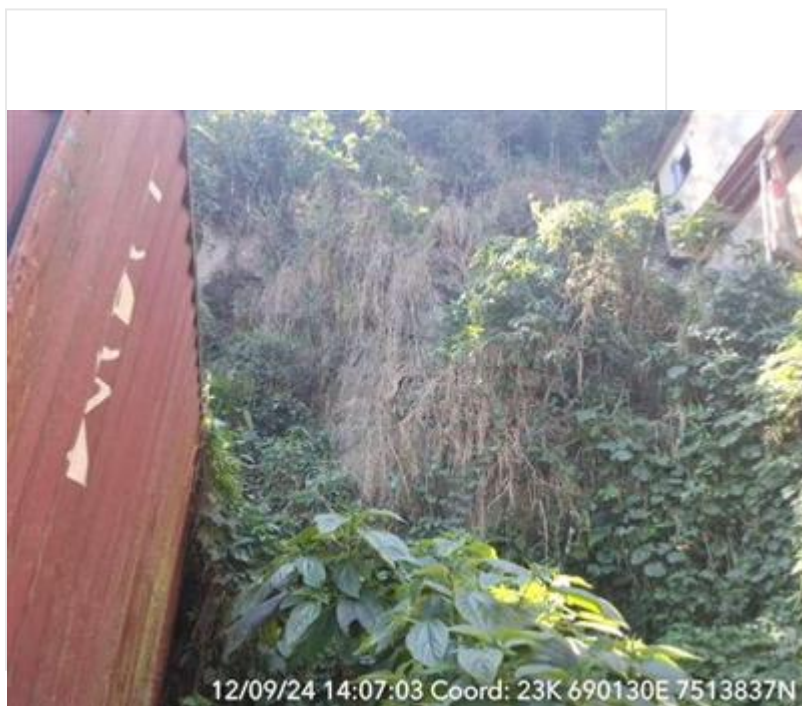
Foto1

**À montante do polígono: maciço rochoso fraturado com risco de queda de blocos.**

**À montante do polígono: contraforte, tela chumbada e vigotas chumbadas para suporte de solo à montante. À jusante das moradias: muro na base, concreto projetado à montante. Refazer e ampliar muro à jusante de moradia.**

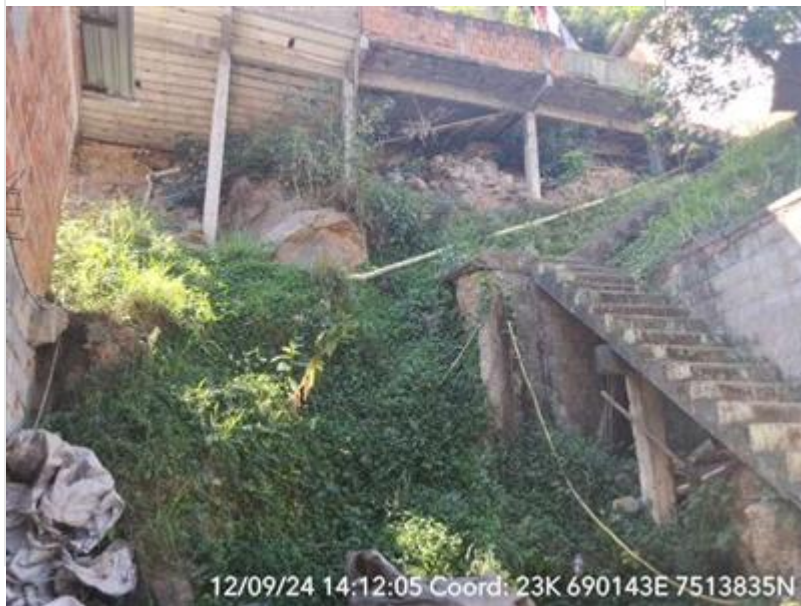
Foto2

**À jusante das moradias.**

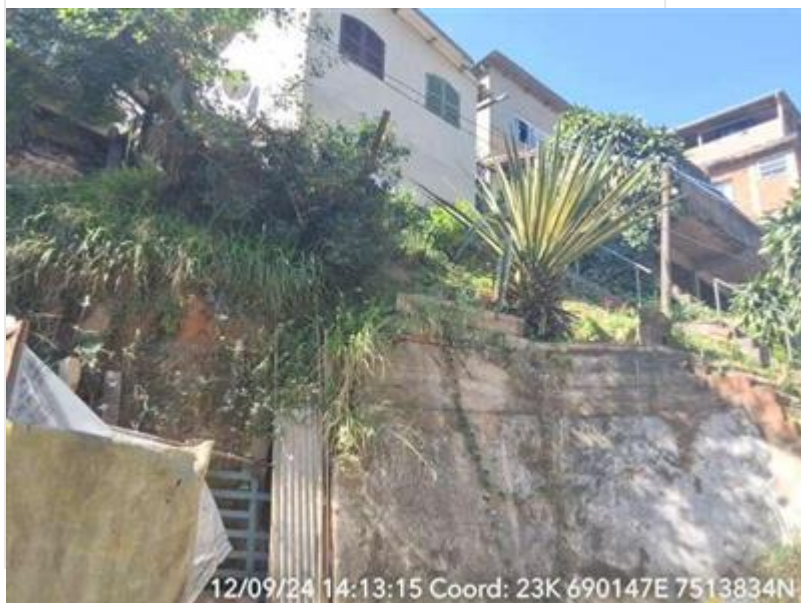
Foto3

**À jusante das moradias: muro sem dreno, erosão na lateral.**
