FICHA DE CAMPO

**PT\_D2\_CASCATINHA\_724\_DSS\_BC\_DS\_\_2**

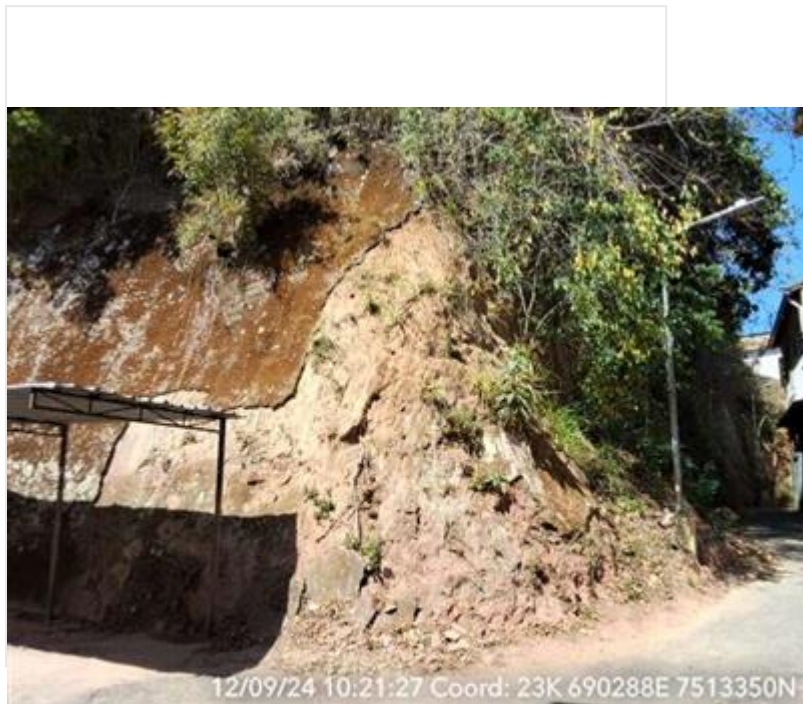
## Foto1

**Concreto projetado: da entrada ao lado do nº 2 até o poste de iluminação aos fundos da casa. Muro: do poste de iluminação até o segundo poste de iluminação. Concreto projetado: do 2º poste de iluminação até o muro de contenção existente, no talude com concreto projetado existente deteriorado. Acerto e suavização do terreno acima das estruturas mencionadas. Ausência de rede de drenagem.**

**Desabamento do concreto projetado**
