FICHA DE CAMPO

**PT\_D2\_CASCATINHA\_724\_DSS\_BC\_DS\_\_9**

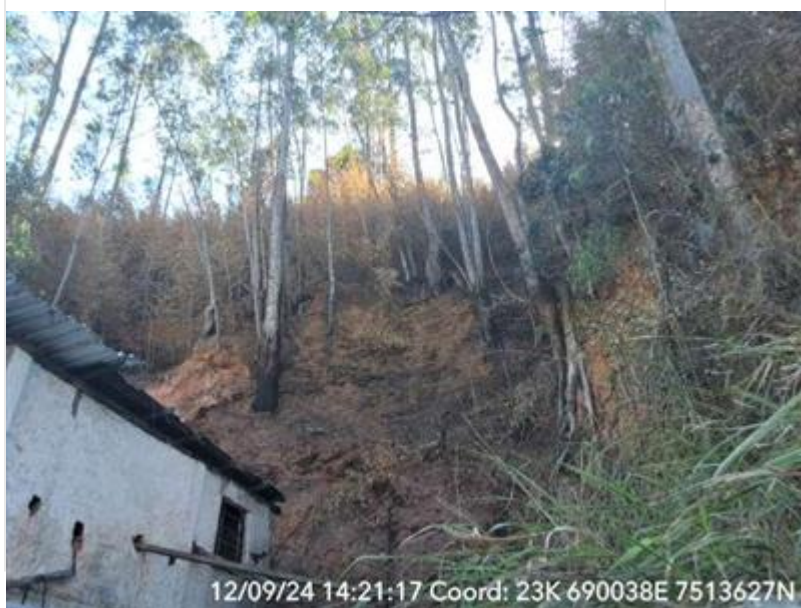
Foto1

**Cicatriz.**

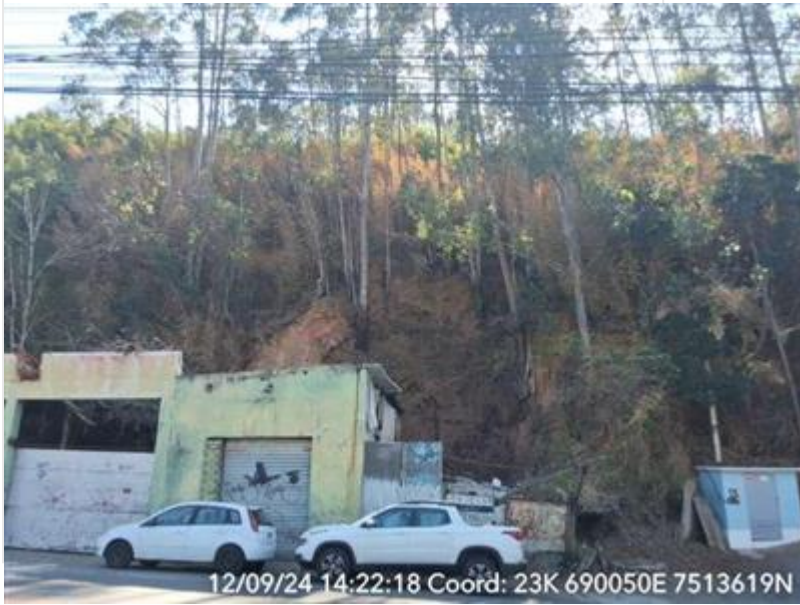
Foto2

**Cicatriz.**
