FICHA DE CAMPO

**PT\_D2\_CASCATINHA\_DSS\_657\_BC\_DS\_\_3**

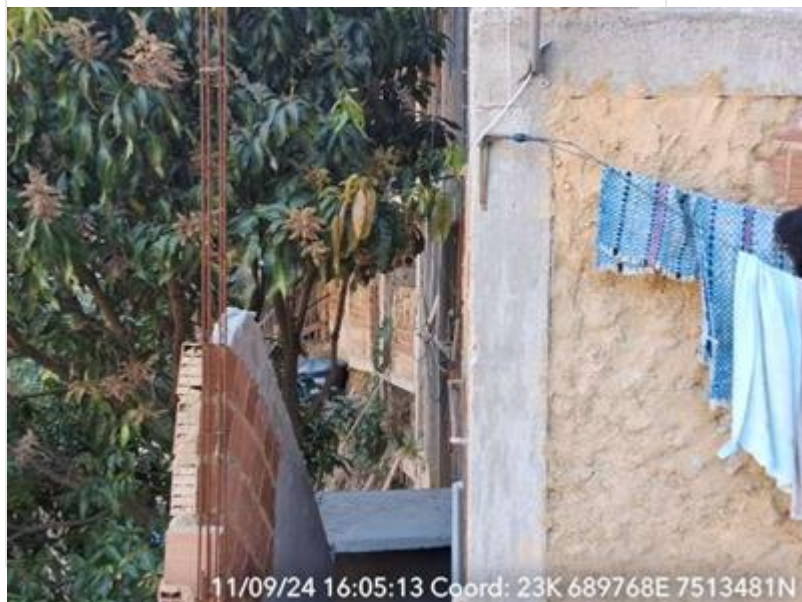
Foto1

**Deslizamento à jusante da moradia.**

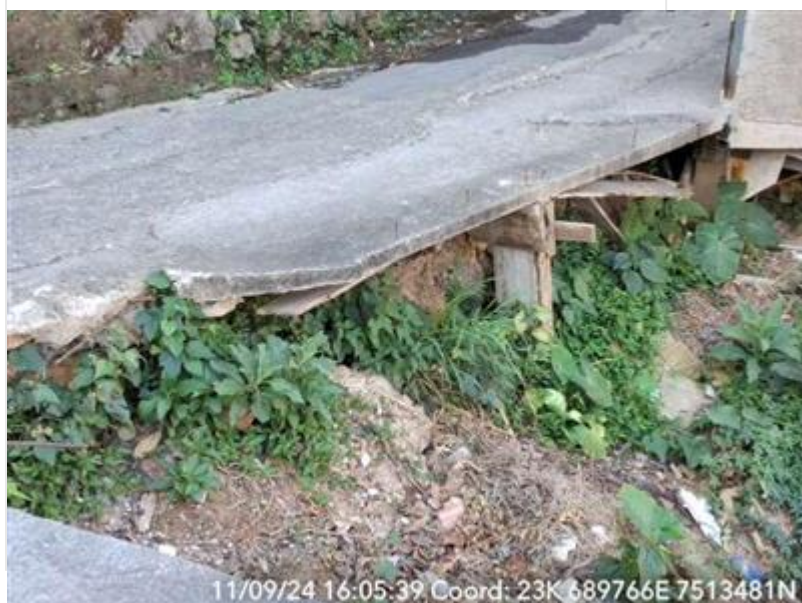
Foto2

**Via em condições precárias.**

**A via não apresenta sustentação. O muro de gabião deve se prolongar ao longo da via. Drenagem no polígono e ao longo da via.**
