FICHA DE CAMPO

**PT\_D2\_CASTELOSAOMANOEL\_1050\_DSS\_EA\_IR\_\_1**

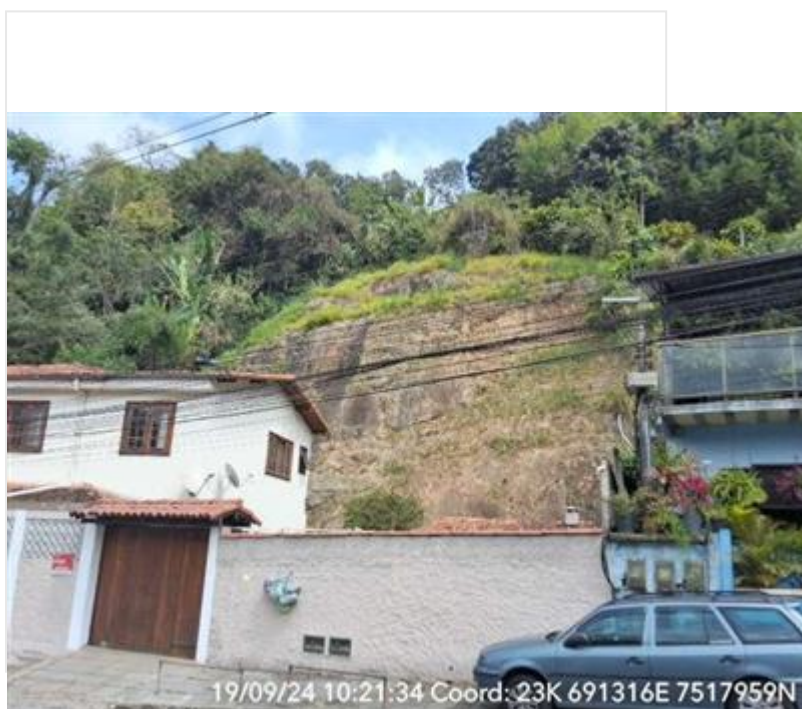
Foto1

**Casa 235.**

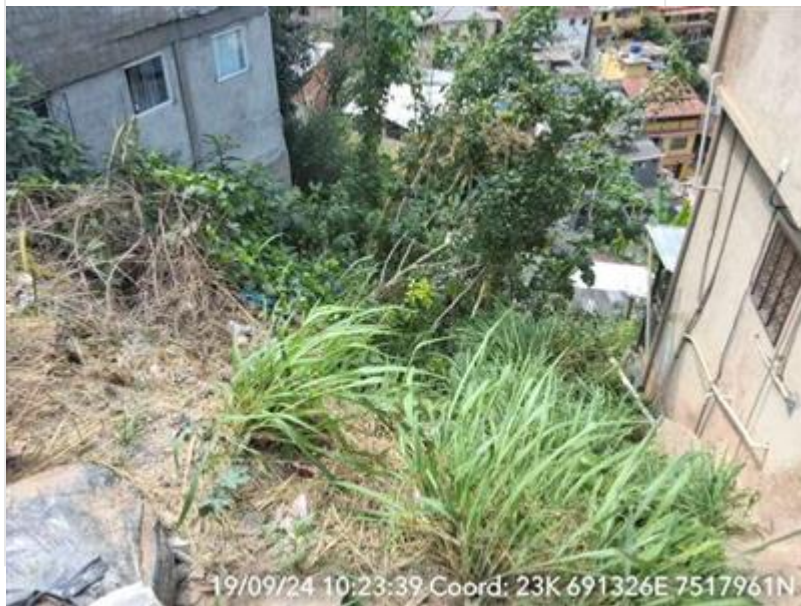
Foto2

**À jusante da via.**

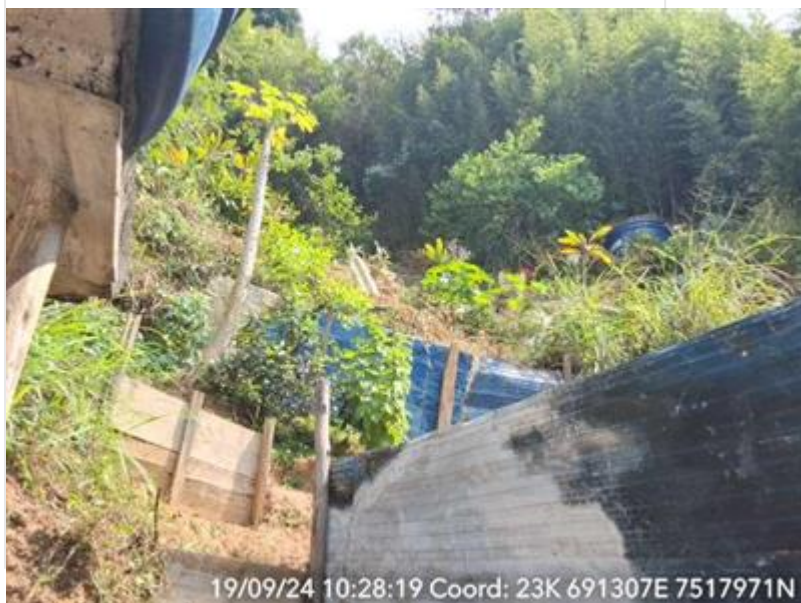
Foto3

**À montante da casa n. 240.**
