FICHA DE CAMPO

**PT\_D2\_CASTELOSAOMANOEL\_1124\_DSS\_EA\_IR\_\_2**

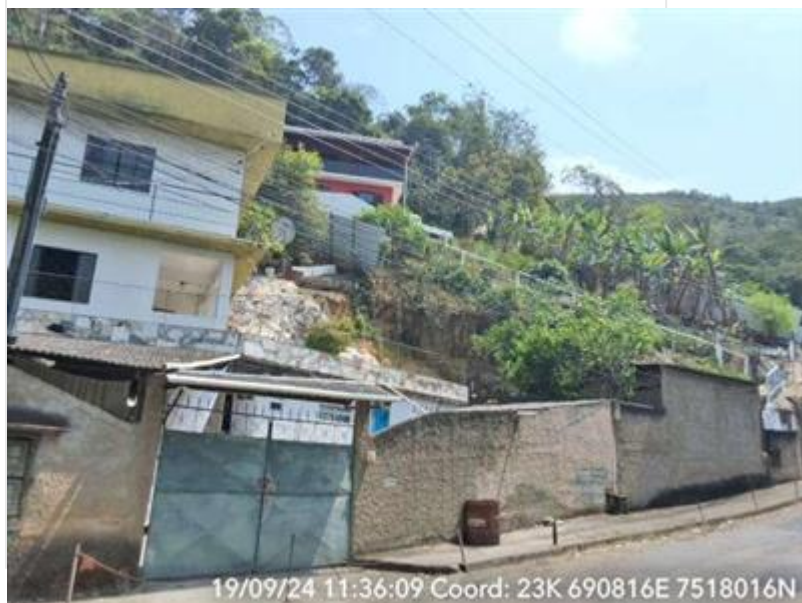
Foto1

**À montante do n. 117.**

**No n. 117: contraforte e biomanta (áreas com solo). Tela chumbada em afloramento fraturado à montante das moradias do polígono. Entre os n. 116 e 114: muro na base, acerto do terreno e biomanta. Drenagem em todo o polígono. Remoção de vegetação inclinada.**

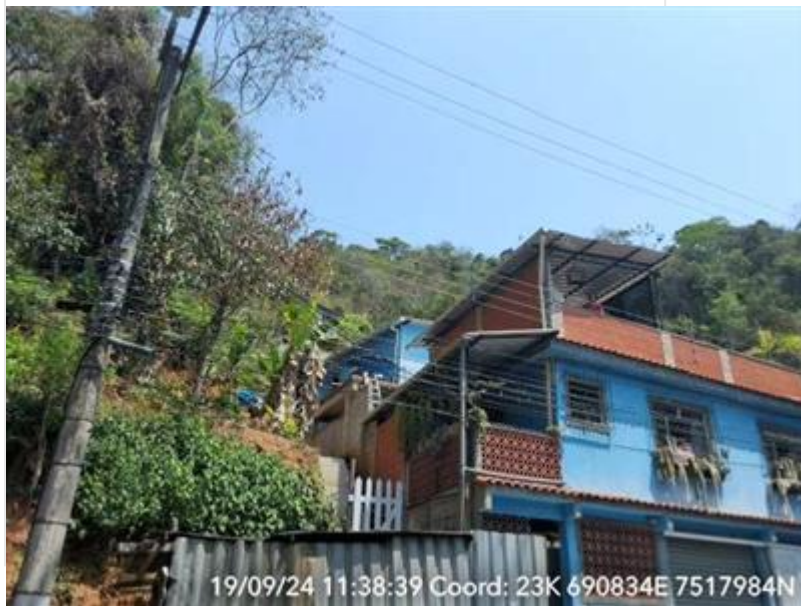
Foto2

**Presença de afloramento fraturado com formação de blocos à montante das moradias.**

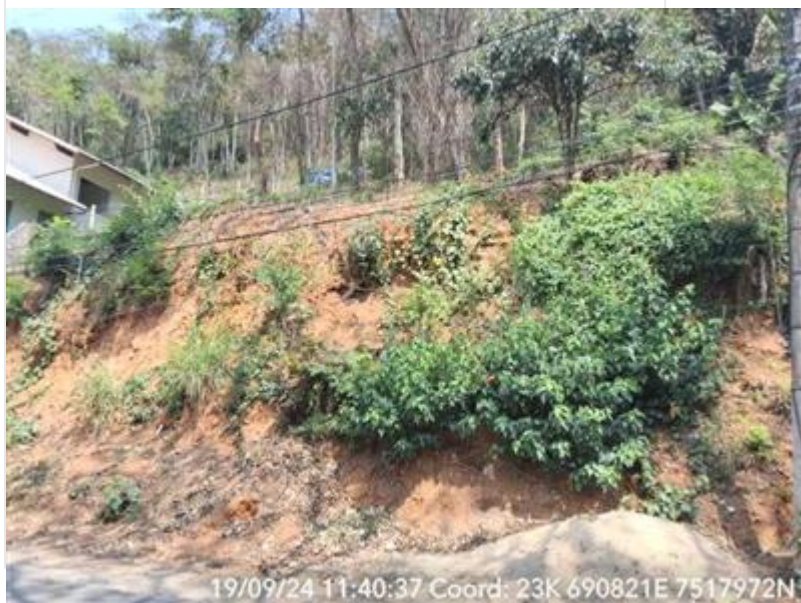
Foto3

**Talude íngreme com feições erosivas entre o n. 116 e 114.**
