FICHA DE CAMPO

**PT\_D2\_CASTELOSAOMANOEL\_1125\_DSS\_EA\_IR\_\_1**

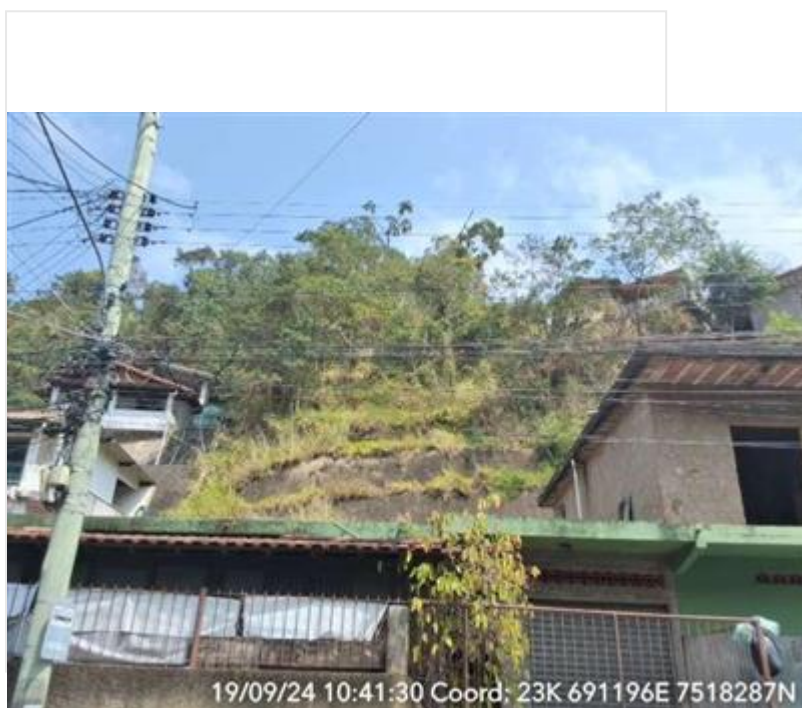
Foto1

**Talude íngreme à montante das moradias.**

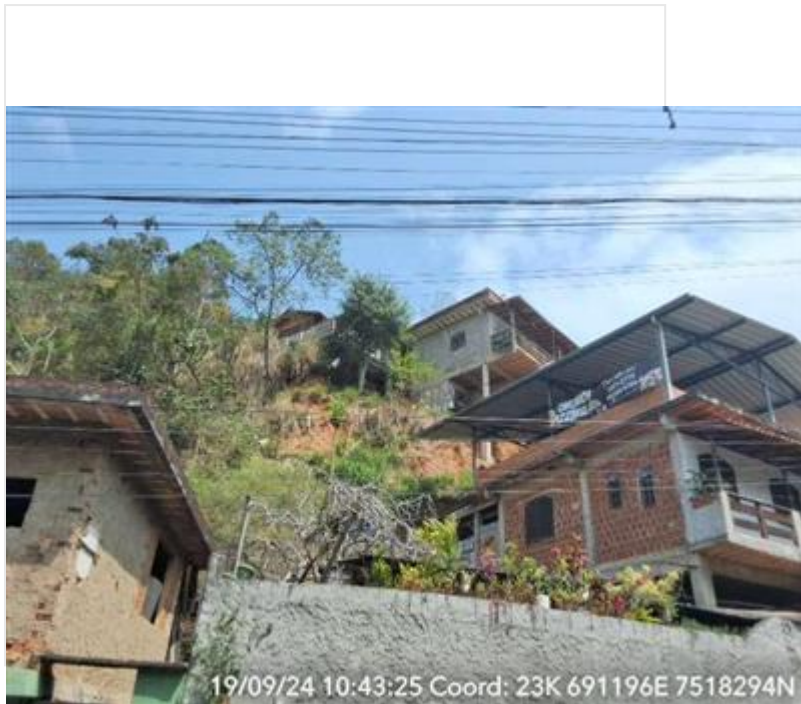
Foto2

**Trecho íngreme à jusante das moradias.**

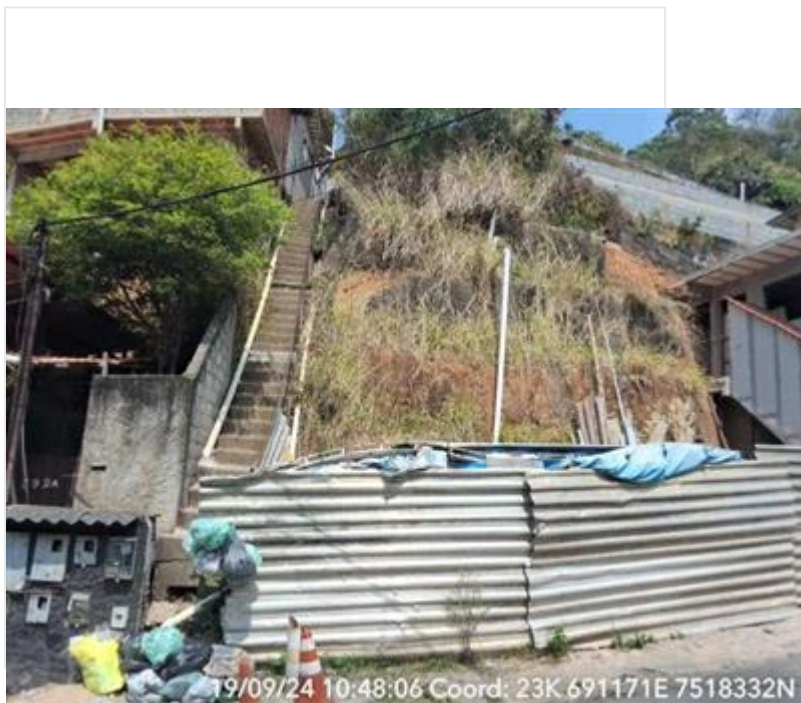
Foto3

**Talude de corte ao lado do n. 329A.**

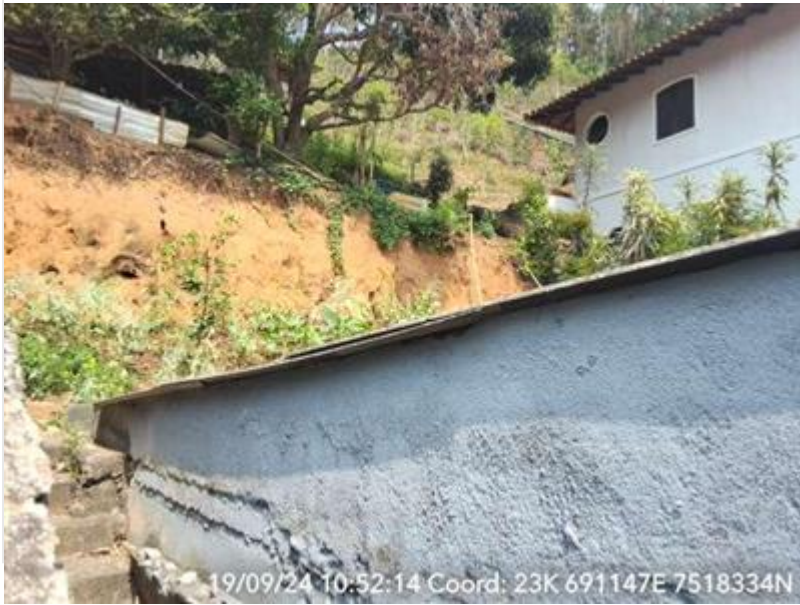
Foto4

**Talude de corte à montante do n. 392.**
