FICHA DE CAMPO

**PT\_D2\_CASTELOSAOMANOEL\_1125\_DSS\_EA\_IR\_\_3**

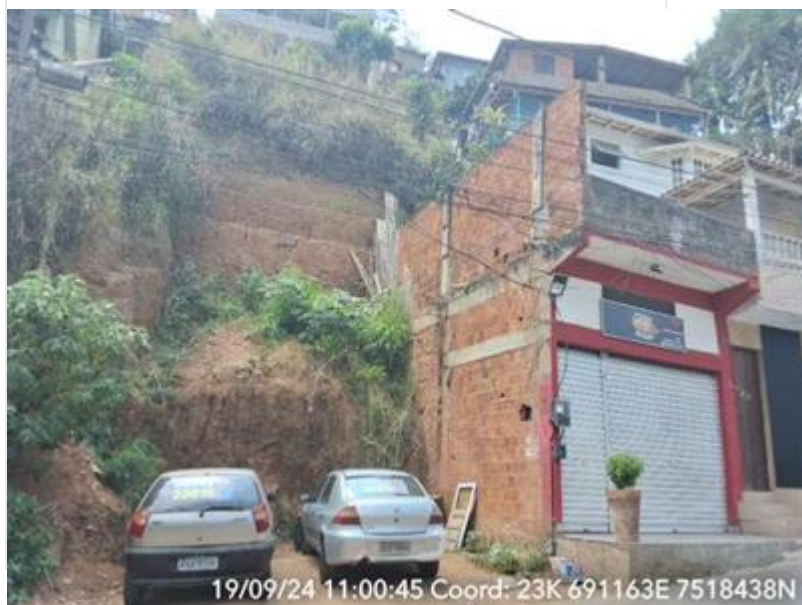
Foto1

**Talude ao lado do n. 493.**

**No talude ao lado do n. 493: muro em patamares, biomanta entre os patamares. No talude íngreme com moradias à montante em frente ao n. 424: muro na base, acerto do terreno e solo grampeado à montante. Drenagem em todo o polígono.**

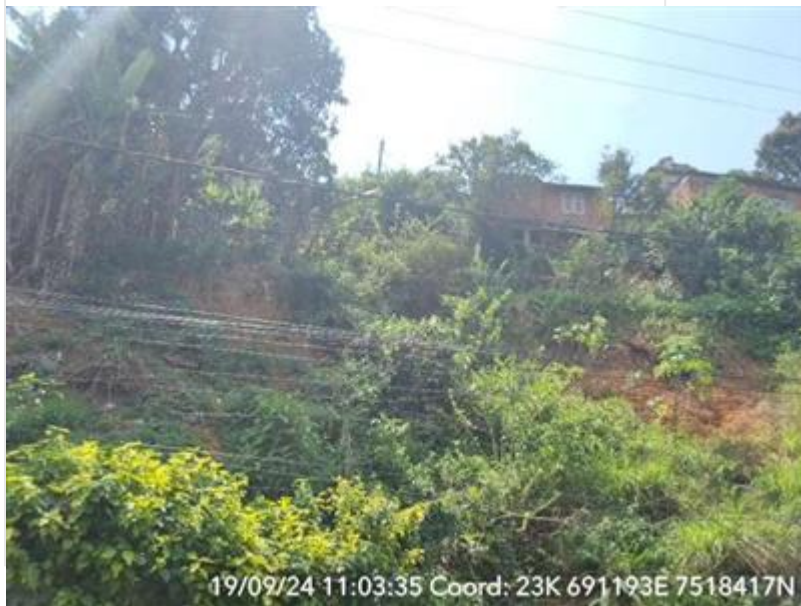
Foto2

**Talude íngreme com moradias à montante em frente ao n. 424.**
