FICHA DE CAMPO

**PT\_D2\_CASTELOSAOMANOEL\_1125\_DSS\_EA\_IR\_\_5**

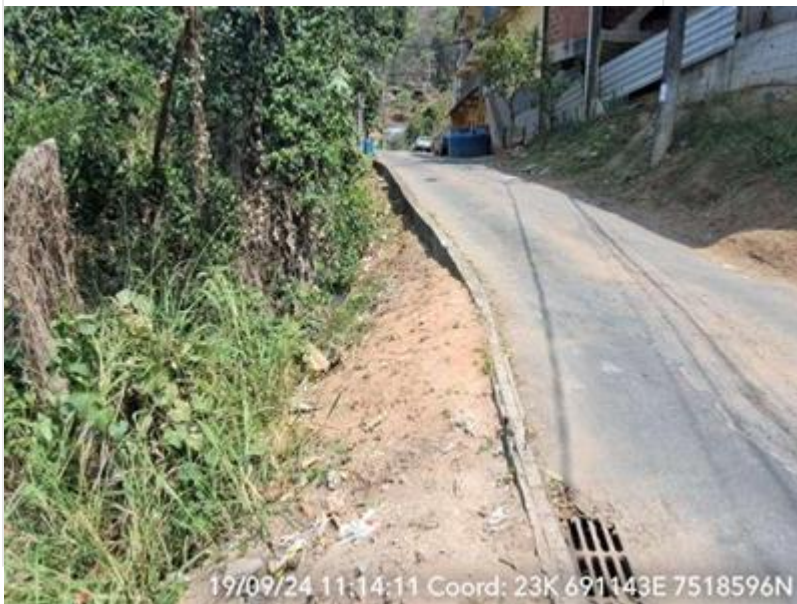
## Foto1

**Talude íngreme com sinais de erosão à jusante da via.**

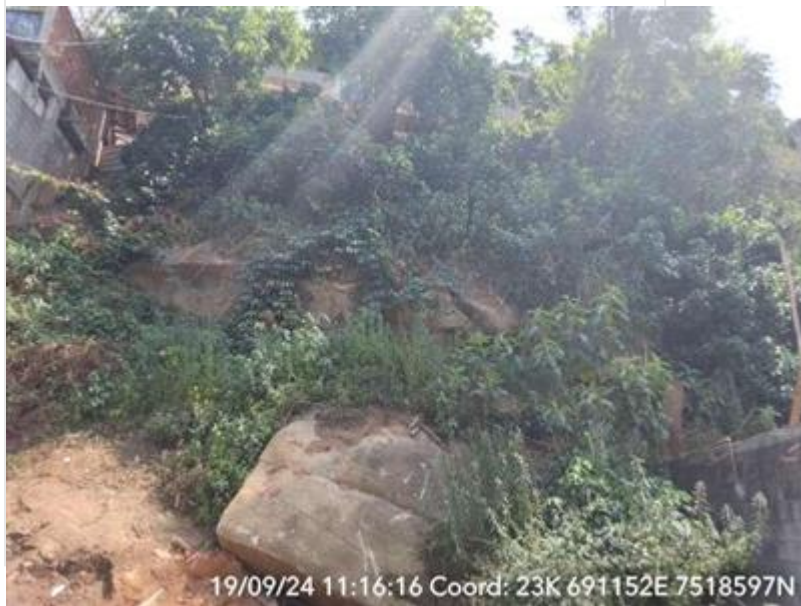
Foto2

**Afloramento com individualização de blocos.**

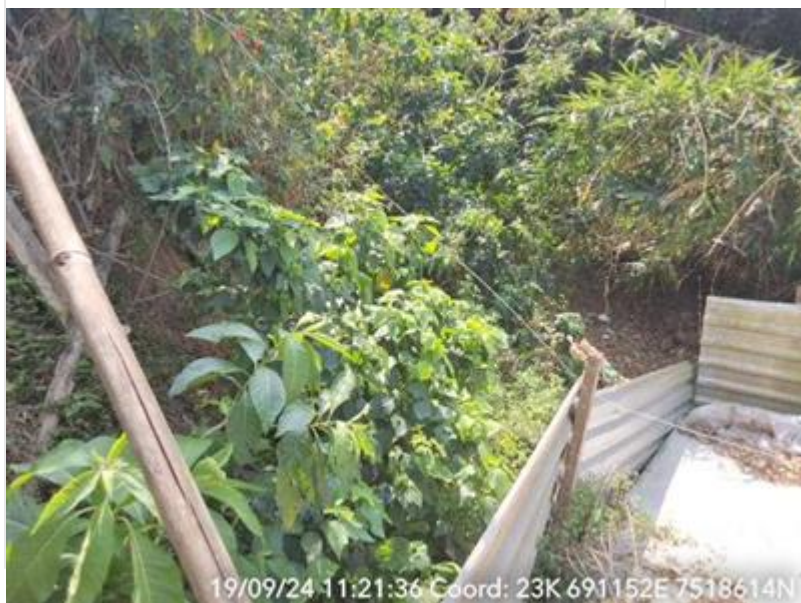
Foto3

**Ao lado da escadaria, onde é possível ver uma drenagem natural.**

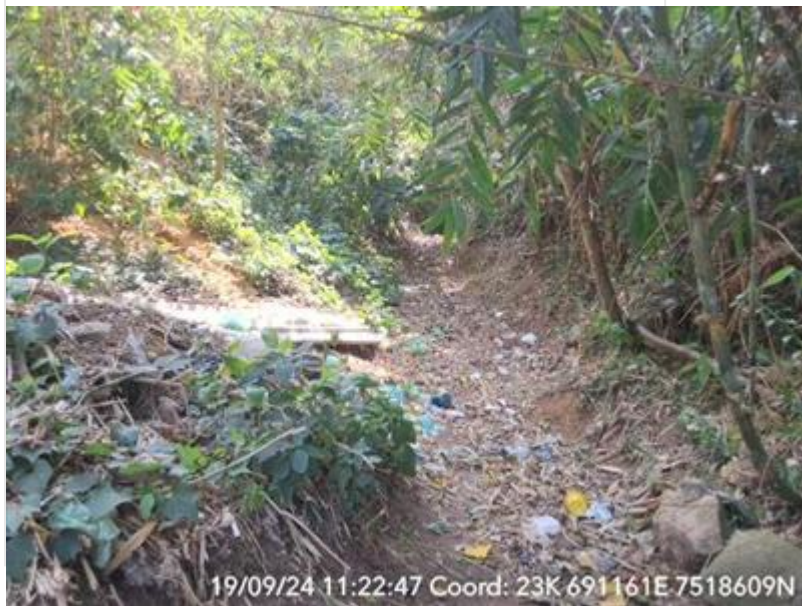
Foto4

**Na drenagem natural há a presença de um bloco bastante fraturado.**
