FICHA DE CAMPO

**PT\_D2\_FRIAS\_1089\_DSS\_AS\_EA\_\_1**

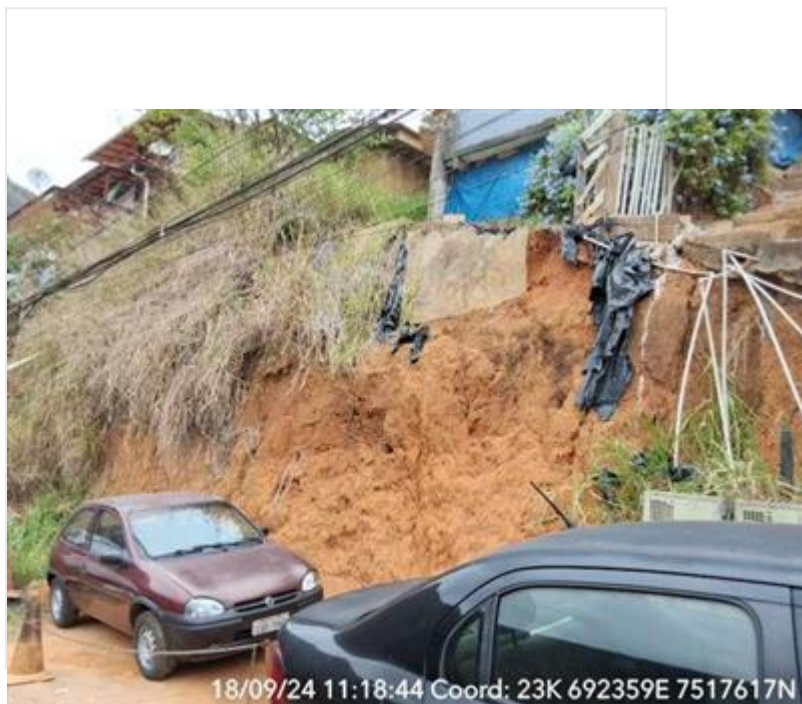
Foto1

**Cicatriz à jusante da casa 228.**

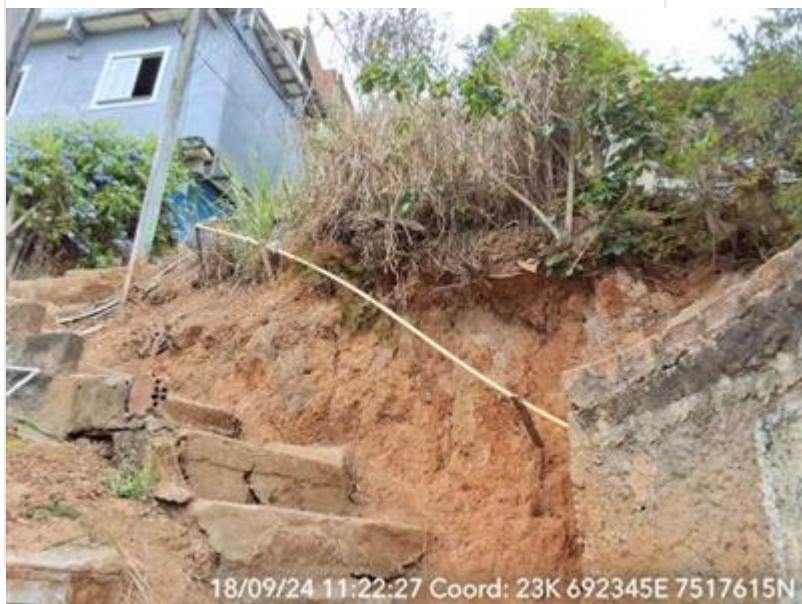
Foto2

**Talude de corte com trincas e aterro, sinais de ruptura da estrutura na lateral.**

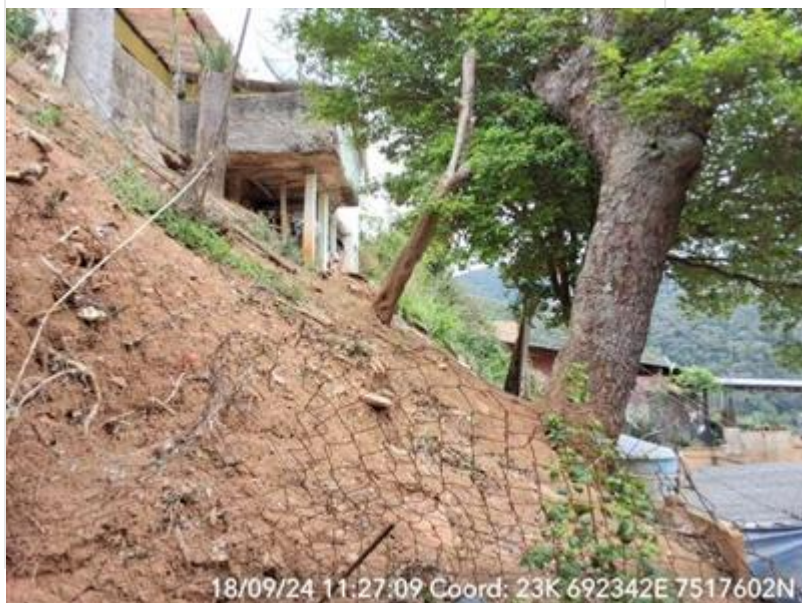
Foto3

**Talude entre moradias.**

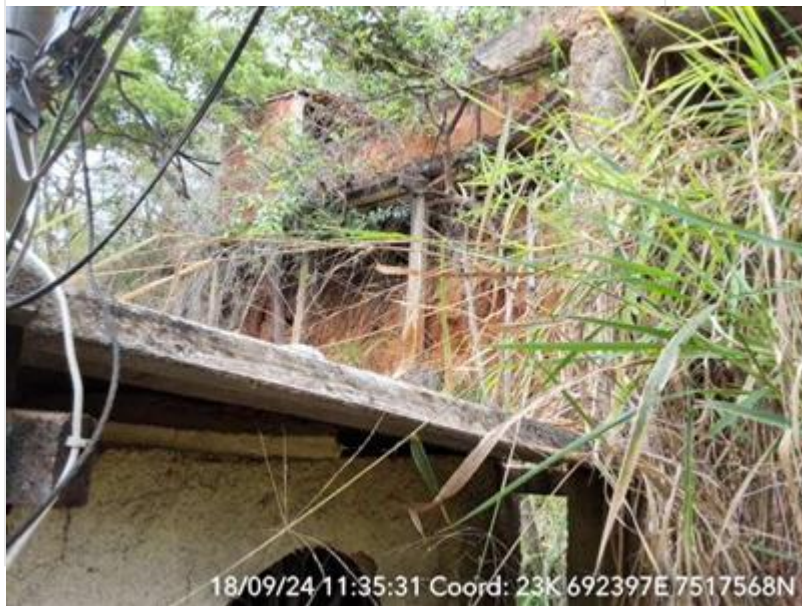
Foto4

**Talude de corte na última casa da servidão.**
