FICHA DE CAMPO

**Sep 18, 2024, 2:32:53 PM**

**PT\_D2\_FRIAS\_1089\_DSS\_AS\_EA\_\_3**

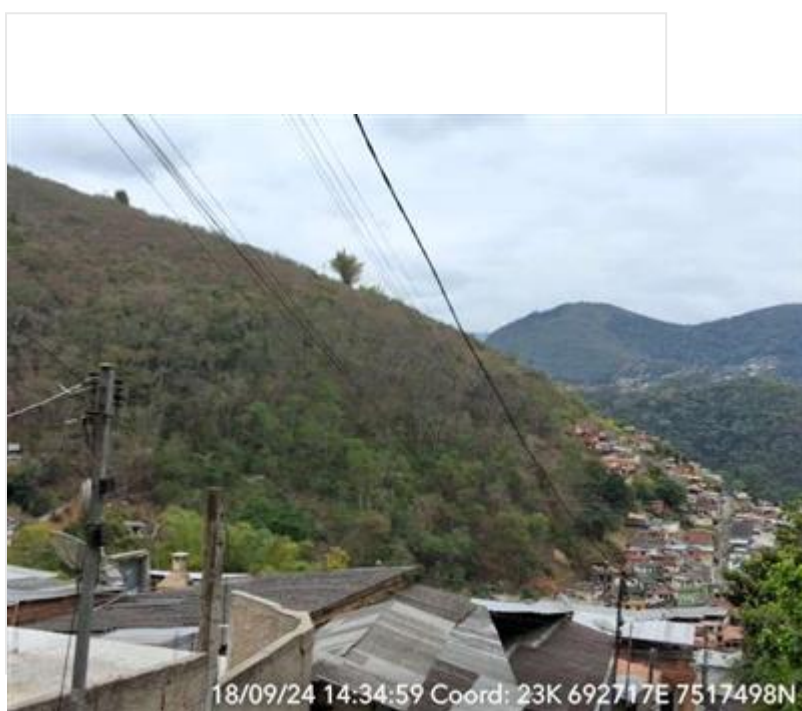
Foto1

**Visada do poligono**

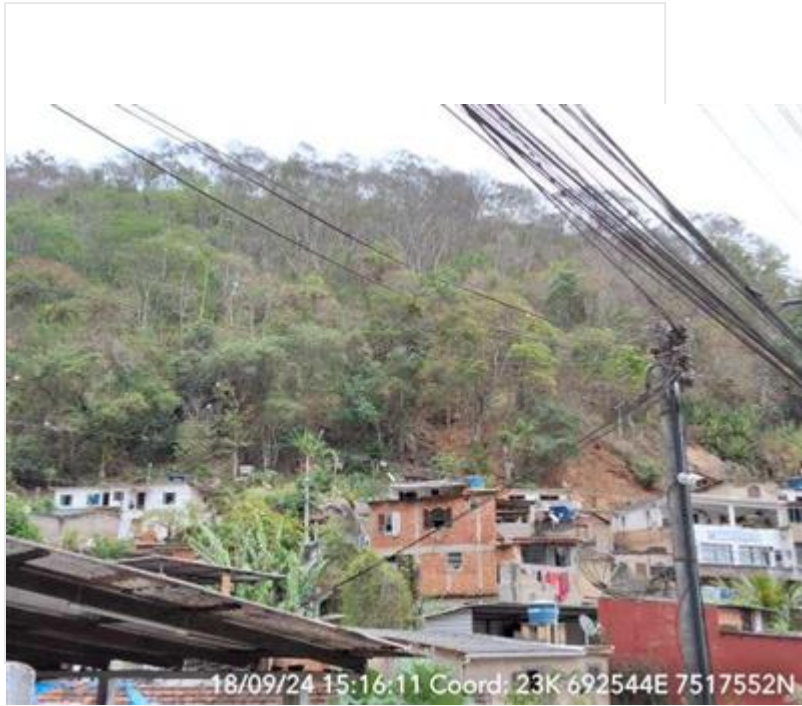
Foto2

**Afloramento, solo e blocos soltos à montante das moradias.**

**Muro à montante de casas encaixadas em taludes de corte. Hidrossemeadura em taludes com sinais de erosão. Vigotas à montante de afloramentos. Drenagem em todo o polígono.**
