FICHA DE CAMPO

PT\_D2\_FRIAS\_1089\_DSS\_AS\_EA\_\_5

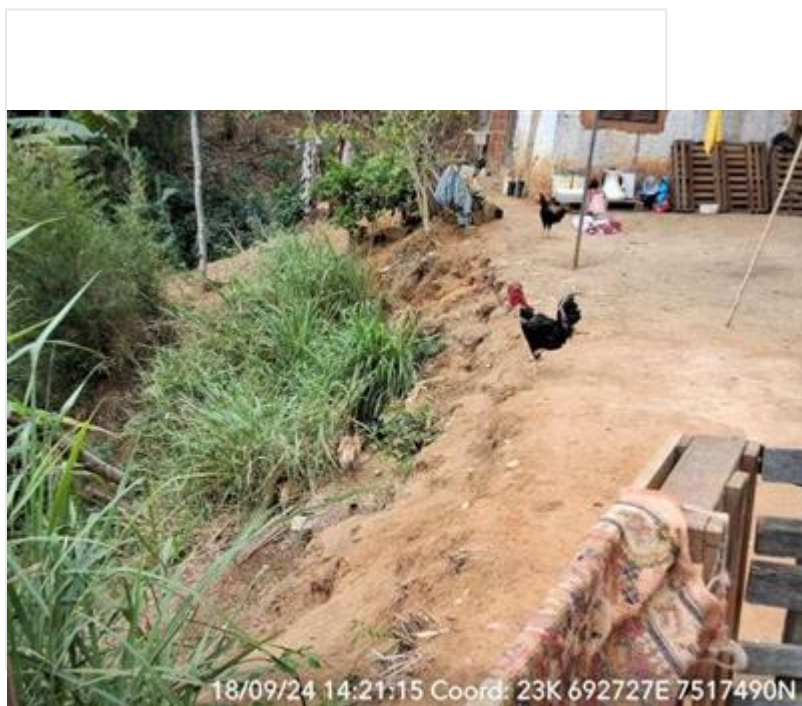
## Foto1

**Talude à jusante da moradia apresenta trincas e solo com muitos blocos.**

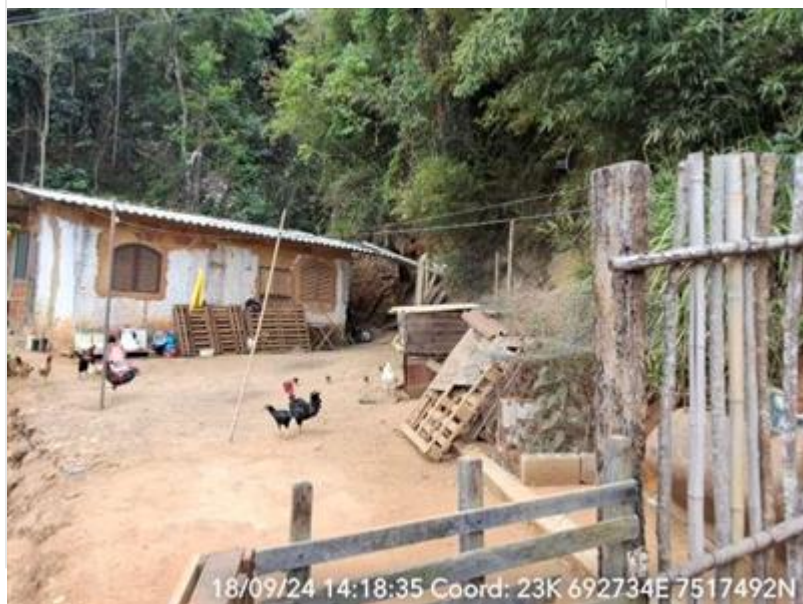
Foto2

**Moradia encaixada em corte de solo e de rocha.**

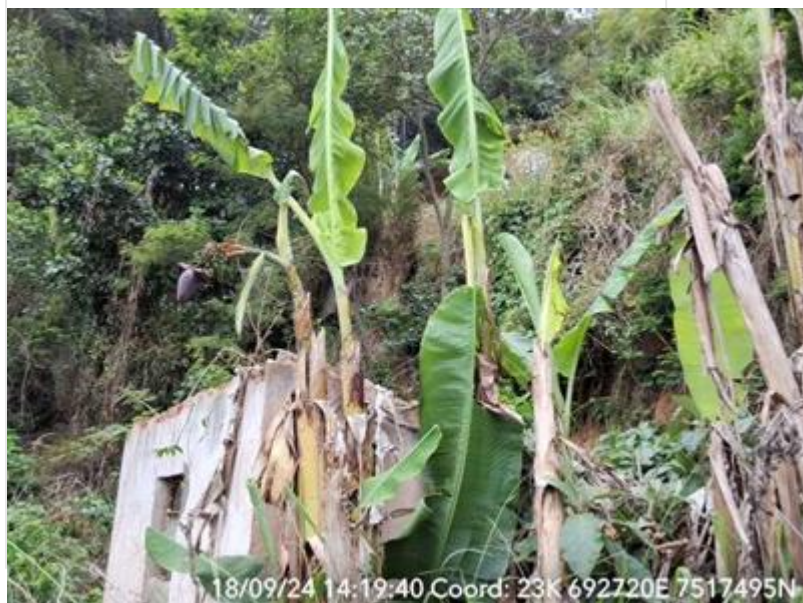
Foto3

**Blocos à montante de moradia destruída.**
