FICHA DE CAMPO

**Sep 18, 2024, 2:38:33 PM**

**PT\_D2\_FRIAS\_1089\_DSS\_AS\_EA\_\_6**

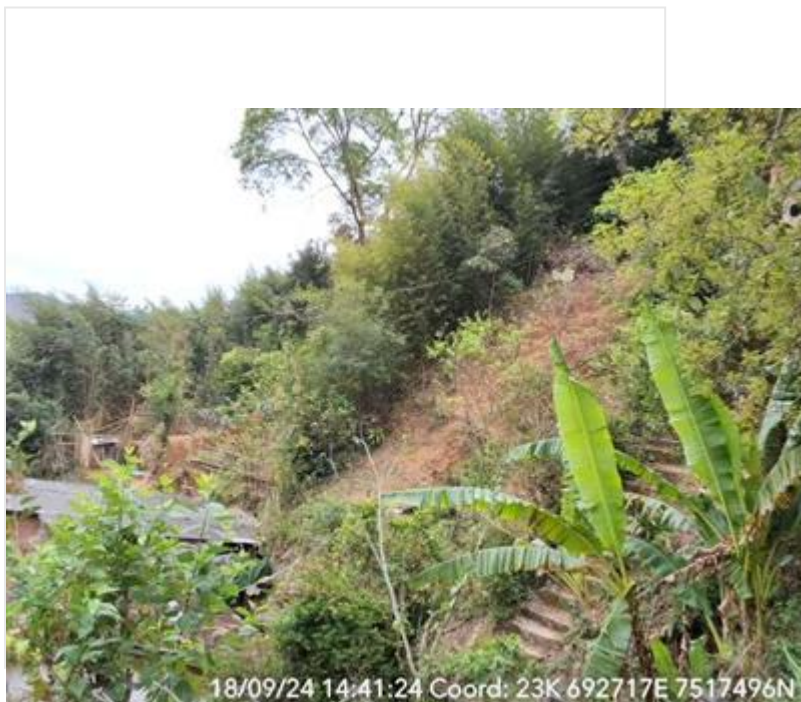
Foto1

**Moradia encaixada em talude de corte íngreme e de altura elevada.**

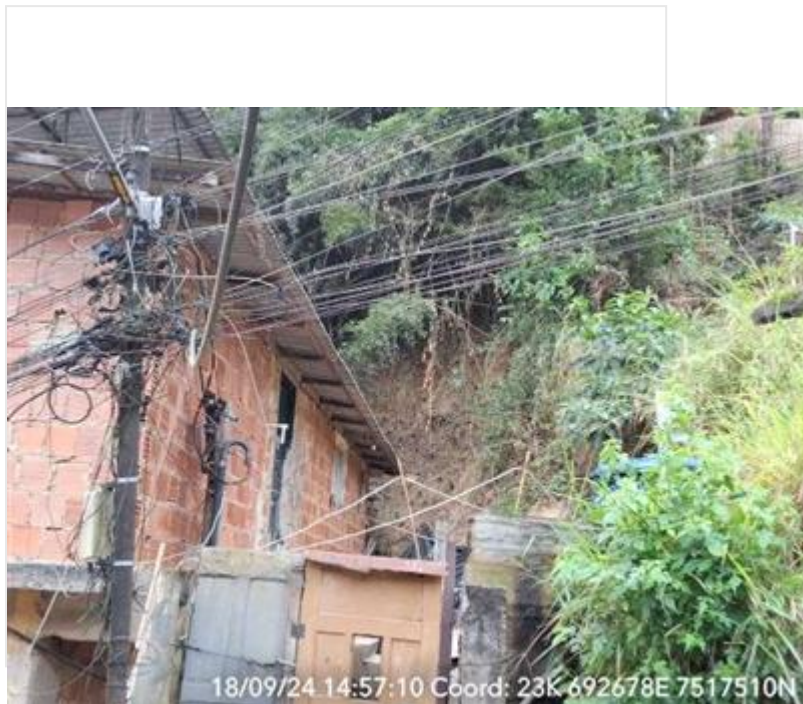
Foto2

**Moradia encaixada em talude de corte, presença de cicatriz.**

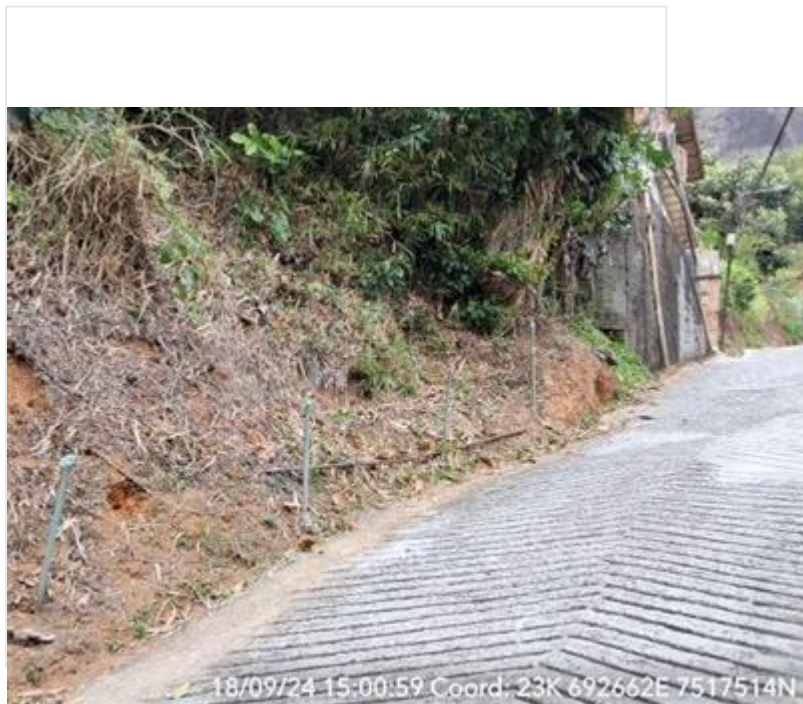
Foto3

**Talude na lateral do passeio.**

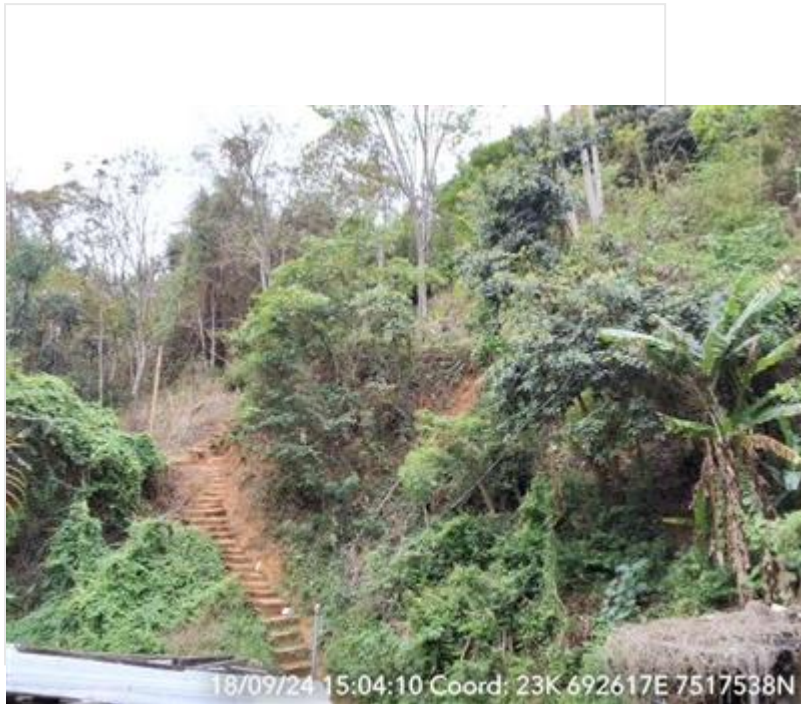
Foto4

**Presença de cicatrizes.**
