FICHA DE CAMPO

**13809397717**

**PT\_D2\_FRIAS\_1089\_DSS\_EA\_TB\_\_7**

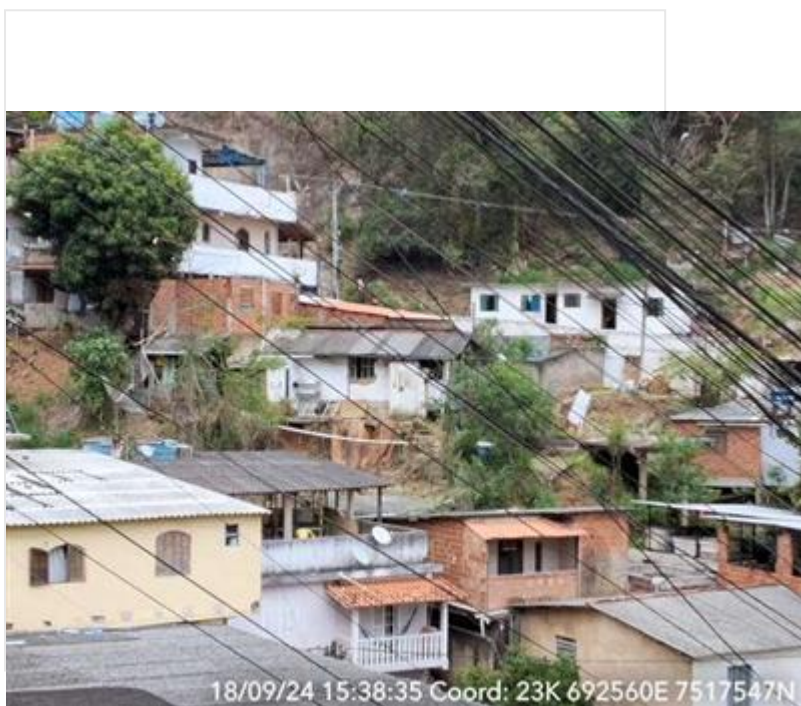
Foto1

**Casa necessita de suporte à jusante.**

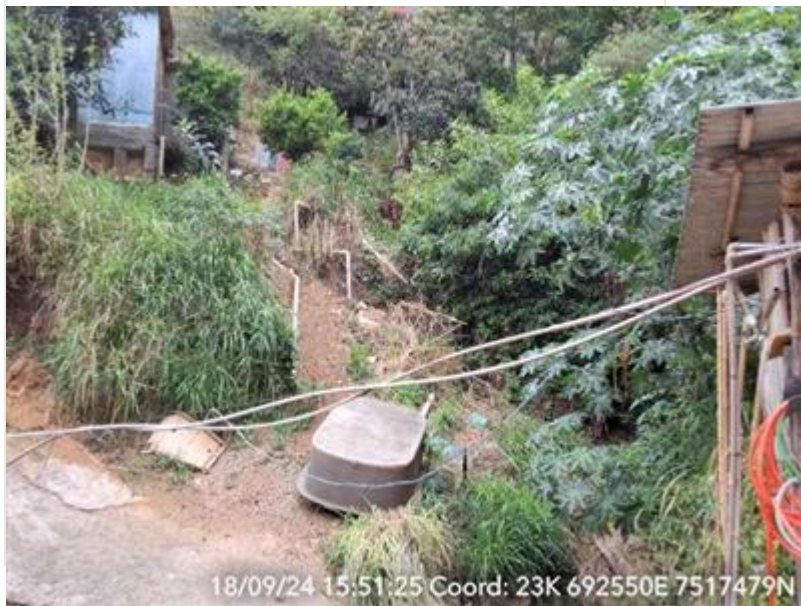
Foto2

**Final da rua João Ramos.**

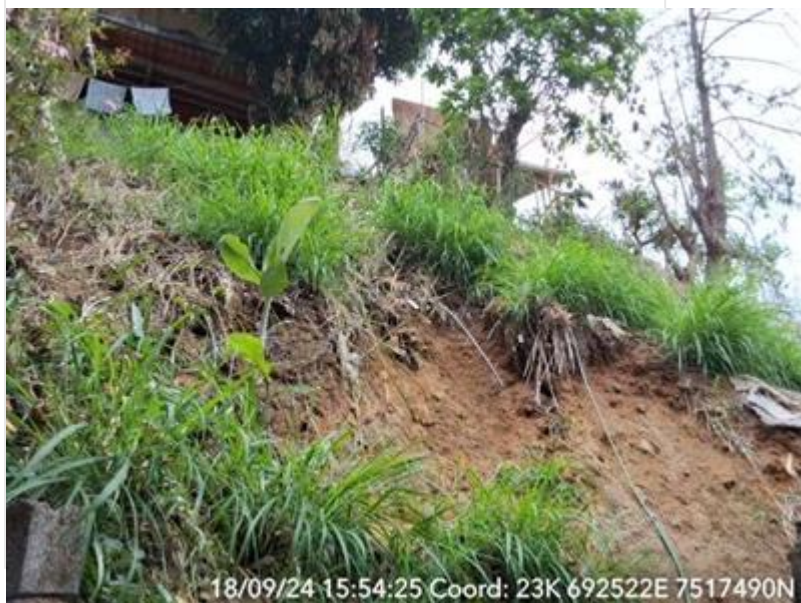
Foto3

**Cicatriz à montante da moradia ao lado n. 17.**
