FICHA DE CAMPO

**PT\_D2\_FRIAS\_1089\_DSS\_EA\_TB\_\_8**

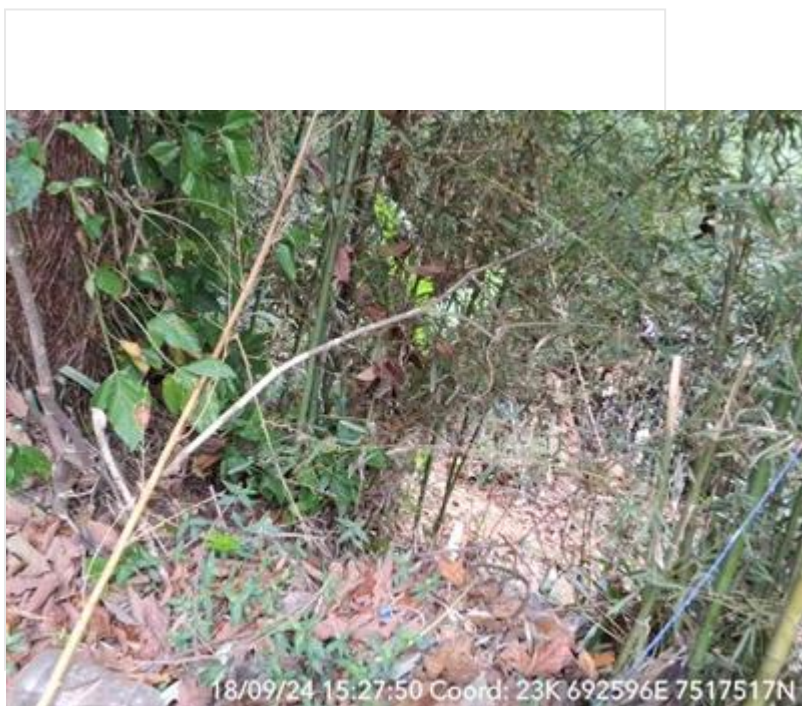
## Foto1

**Talude íngreme com feições erosivas. Presença de moradia na crista do talude.**

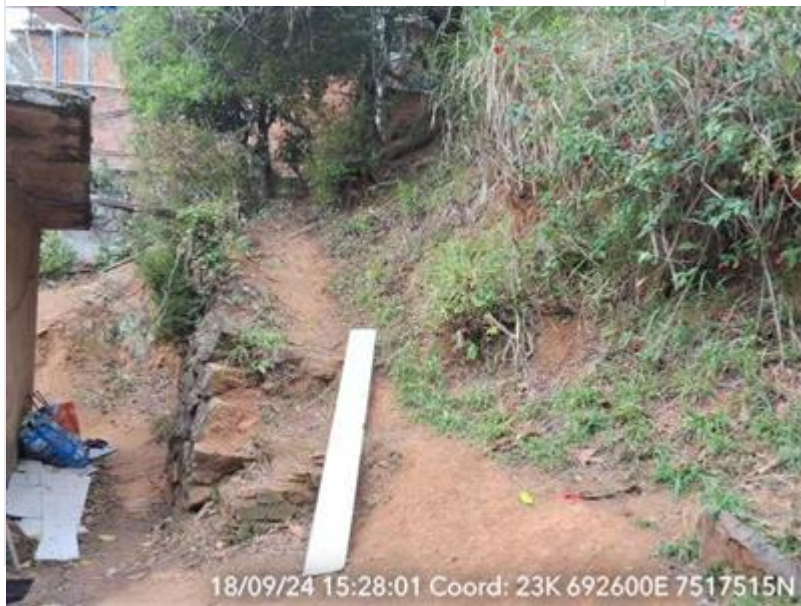
Foto2

**Moradia encaixada em talude de corte.**
