FICHA DE CAMPO

**Sep 12, 2024, 11:10:15 AM**

**PT\_D2\_HUMBERTOROVIGATTI\_726\_DSS\_AS\_LT\_\_1**

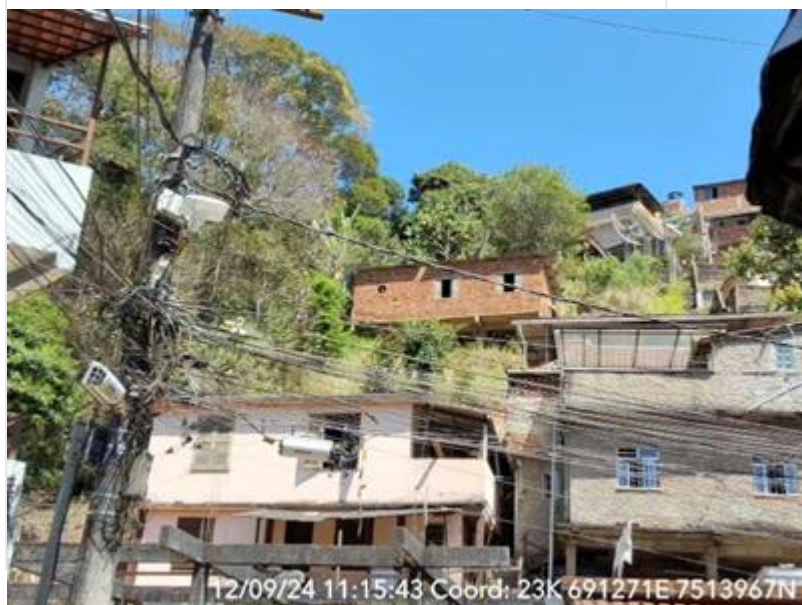
Foto1

**Processos erosivos em talude entre moradias.**

**Em taludes com processos erosivos: biomanta (taludes menos íngremes) ou concreto projetado (taludes mais íngremes). Ao lado do n. 886: biomanta à jusante da moradia e muro à montante e na lateral para suporte da escadaria, com concreto projetado à montante. Na área com blocos: grelha atirantada com tela chumbada, barreira dinamica à jusante. Drenagem em todo o polígono.**

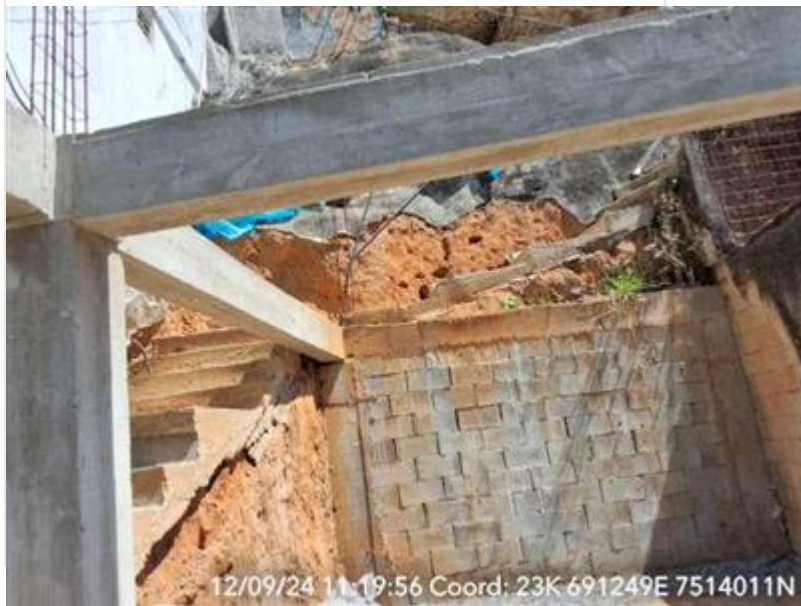
Foto2

**Concreto projetado rompido.**

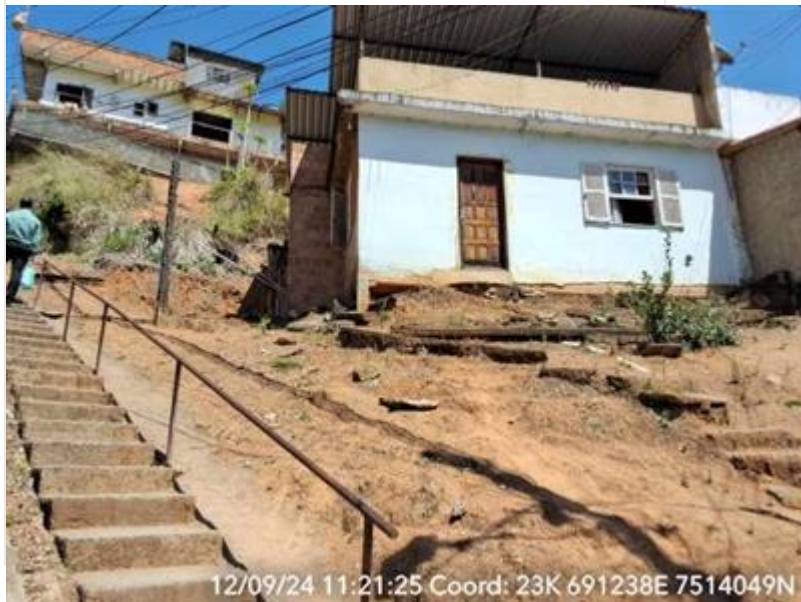
Foto3

**Corte íngreme à montante da casa ao lado do n. 886.**

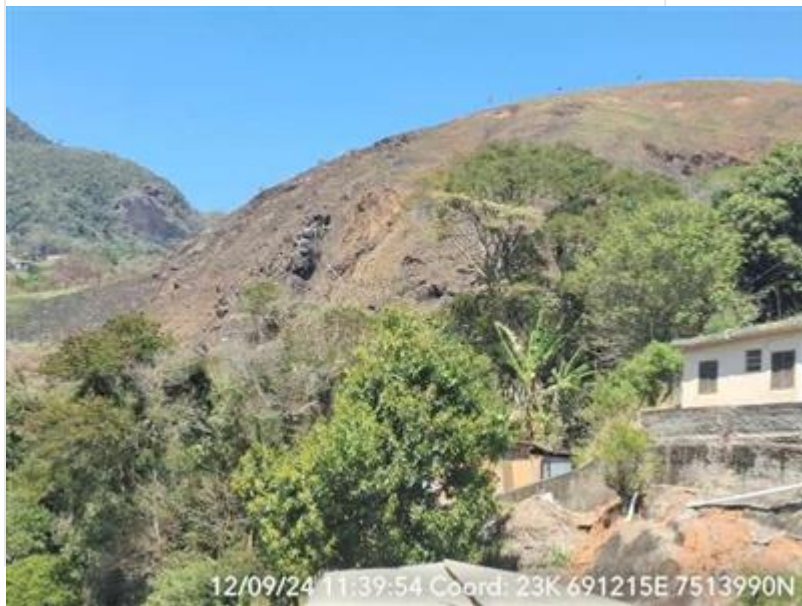
Foto4

**Área à montante do polígono com presença de muitos blocos.**
