FICHA DE CAMPO

**PT\_D2\_HUMBERTOROVIGATTI\_726\_DSS\_AS\_LT\_\_2**

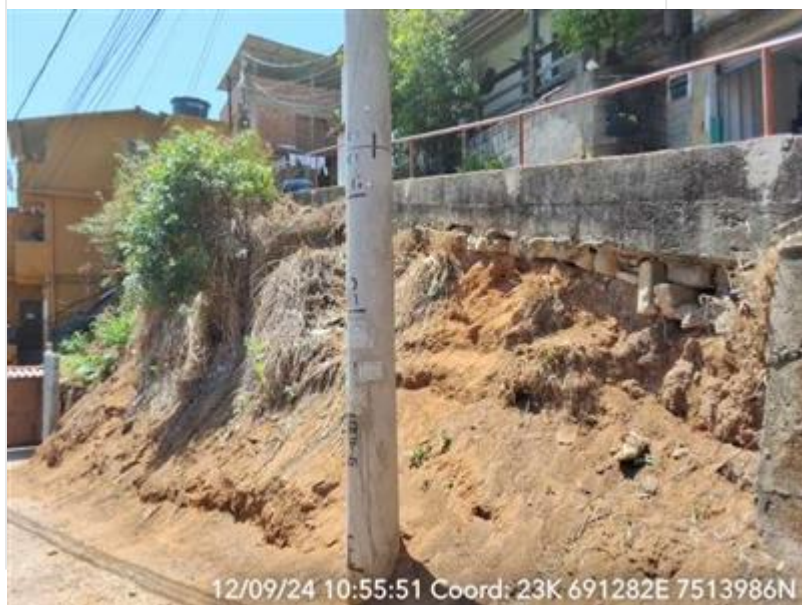
Foto1

**Soporte precário da via.**

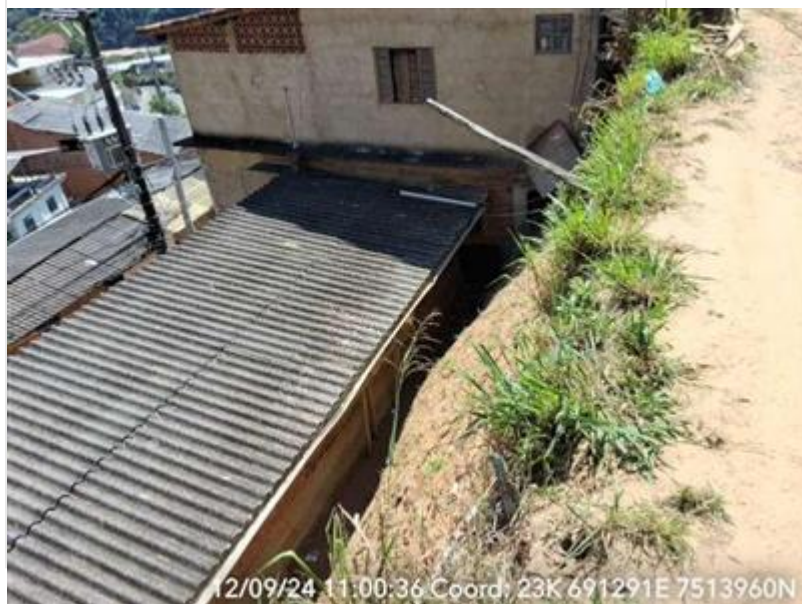
Foto2

**Outro ponto da via que necessita de suporte com cortina atirantada e muro na base. A via precisa de asfalto e drenagem.**

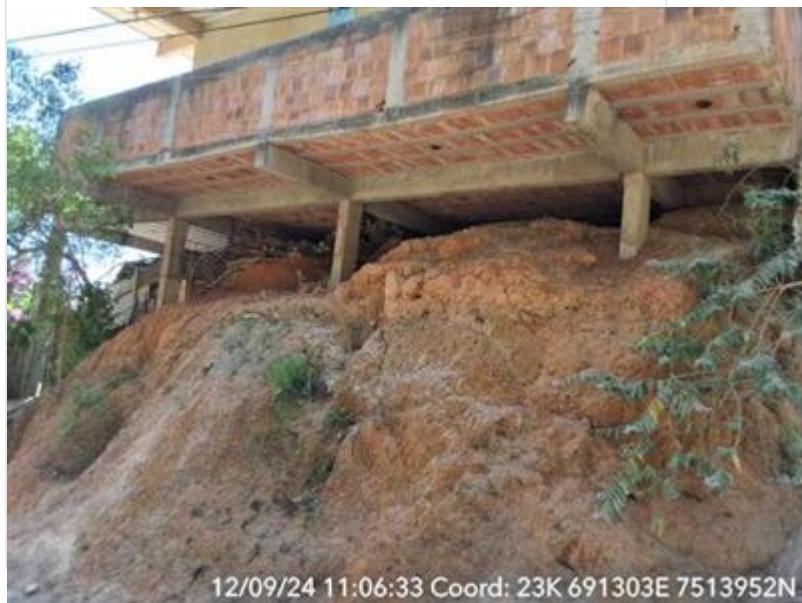
Foto3

**Talude exposto.**
