FICHA DE CAMPO

**PT\_D2\_HUMBERTOROVIGATTI\_755\_DSS\_AS\_LT\_\_2**

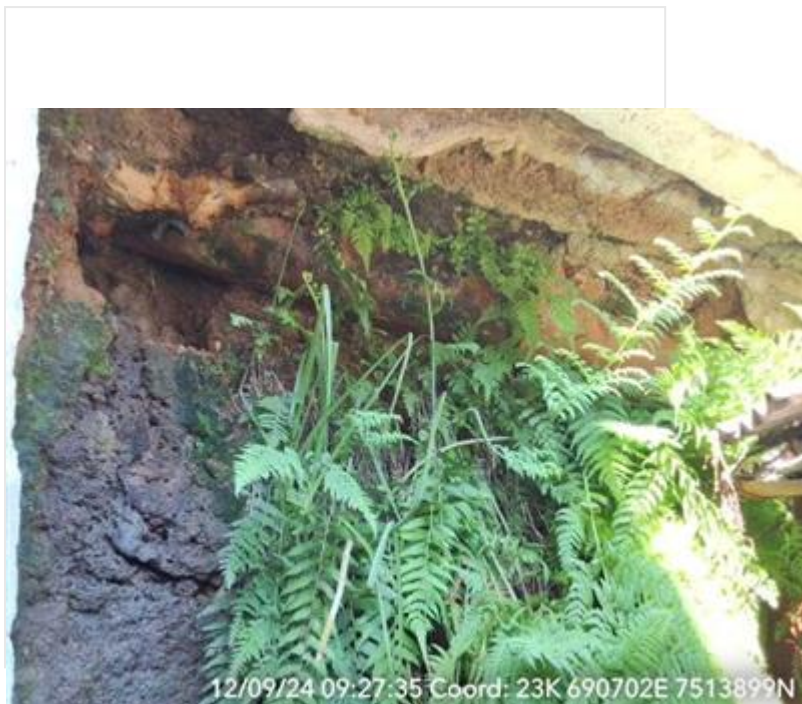
Foto1

**Vazamento constante no talude que sustenta uma moradia à montante.**

**O vazamento precisa ser sanado para a solução do problema.**

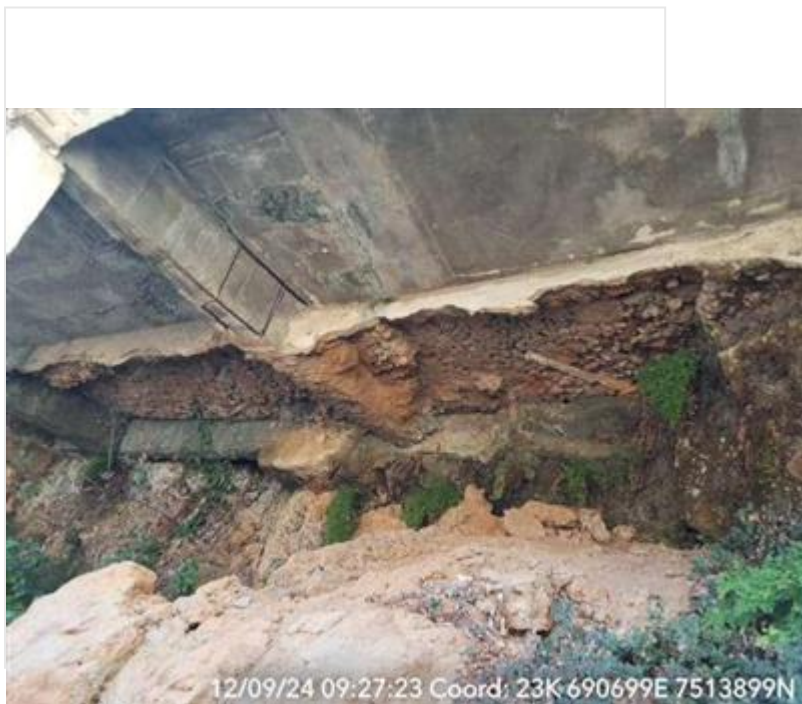
Foto2

**O deslizamento já expõe a fundação da moradia à montante.**
