FICHA DE CAMPO

**PT\_D2\_HUMBERTOROVIGATTI\_755\_DSS\_AS\_LT\_\_3**

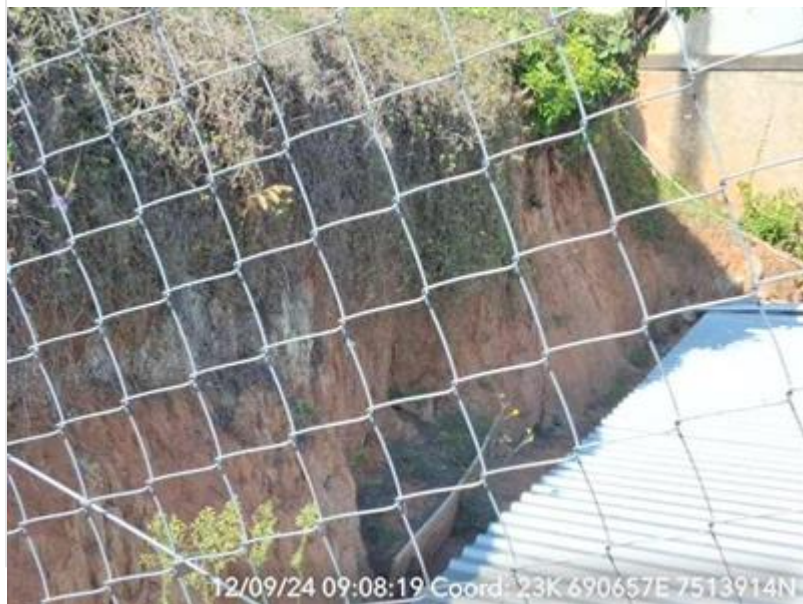
Foto1

**Corte íngreme com sinais de erosão.**

**Muro para conter o corte. Substituir o muro de blocos na base do aterro por muro de concreto armado estaqueado (o local apresenta trincas no chão próximo ao muro, indicando movimentação).**
