FICHA DE CAMPO

**PT\_D2\_HUMBERTOROVIGATTI\_756\_DSS\_AS\_LT\_\_2**

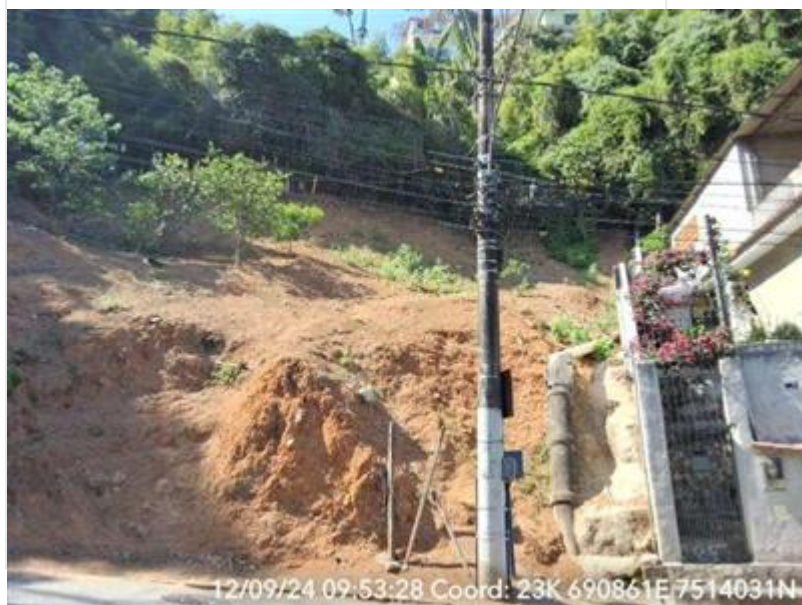
Foto1

**À esquerda do n. 252F.**

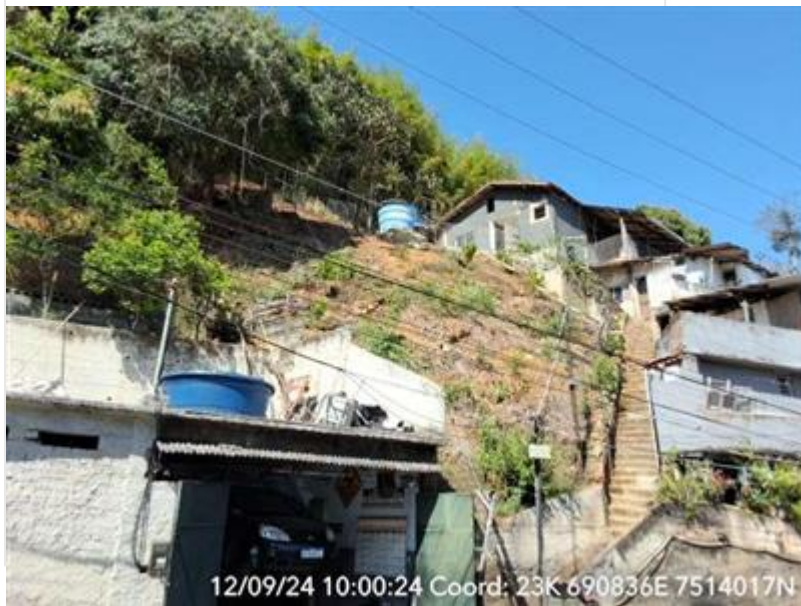
Foto2

**Talude do n. 210.**

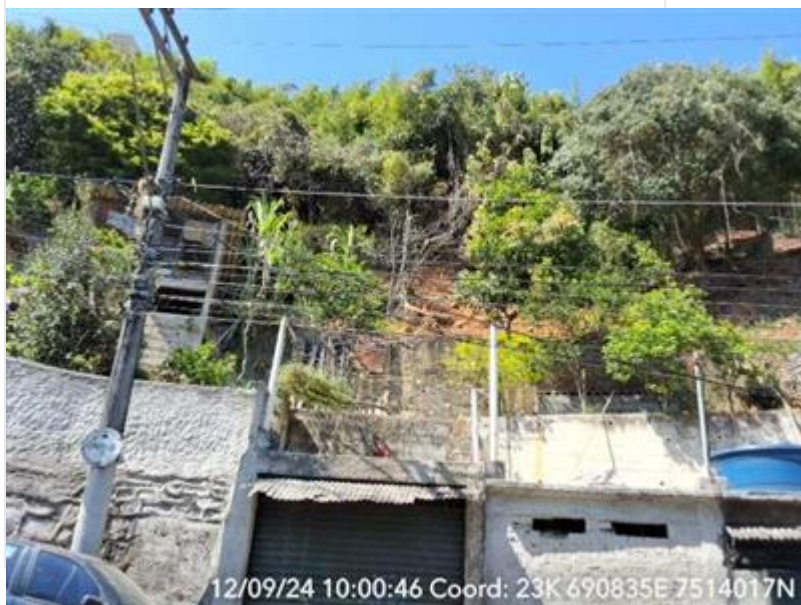
Foto3

**Talude acima do ponto de onibus.**
