FICHA DE CAMPO

**PT\_D2\_HUMBERTOROVIGATTI\_756\_DSS\_AS\_LT\_\_3**

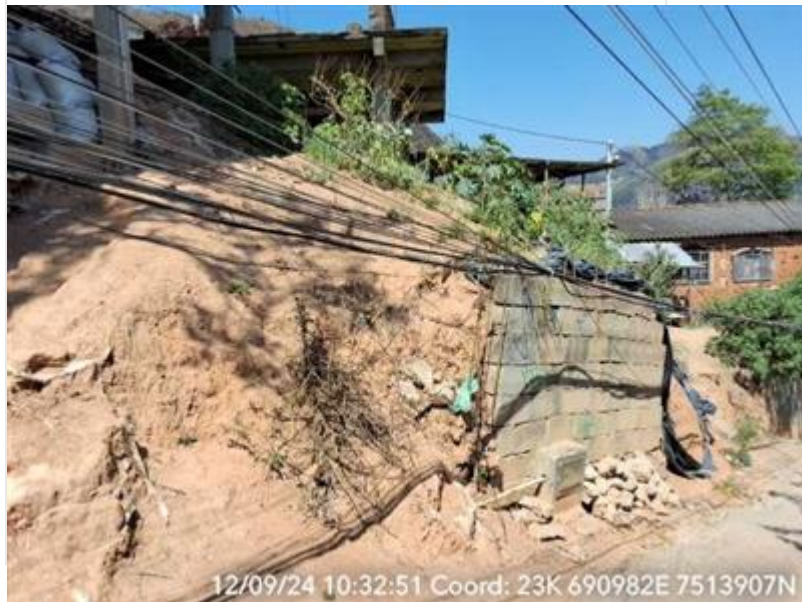
Foto1

**Talude com muro rompido à montante da via.**

**Muro e biomanta no talude à montante da via. A via necessita de melhorias e drenagem.**

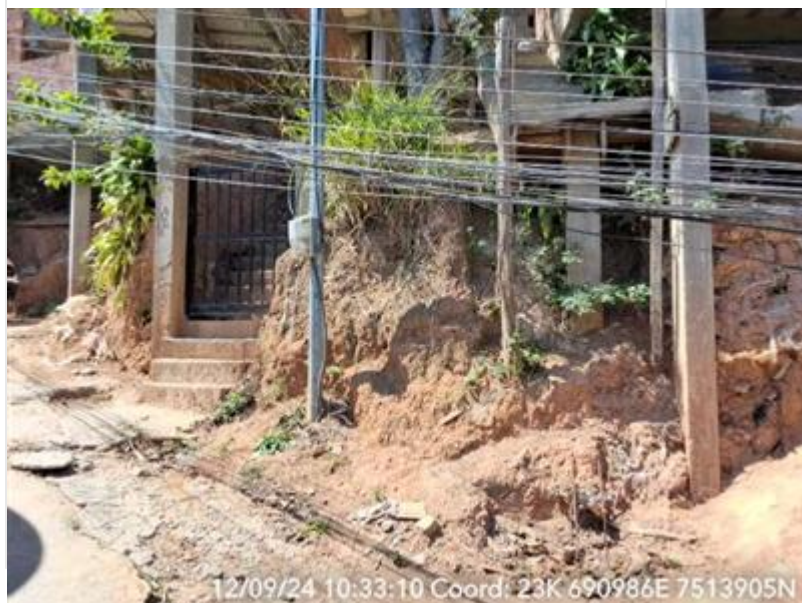
Foto2

**Talude de corte com processos erosivos.**
