FICHA DE CAMPO

**PT\_D2\_HUMBERTOROVIGATTI\_786\_DSS\_AS\_LT\_\_3**

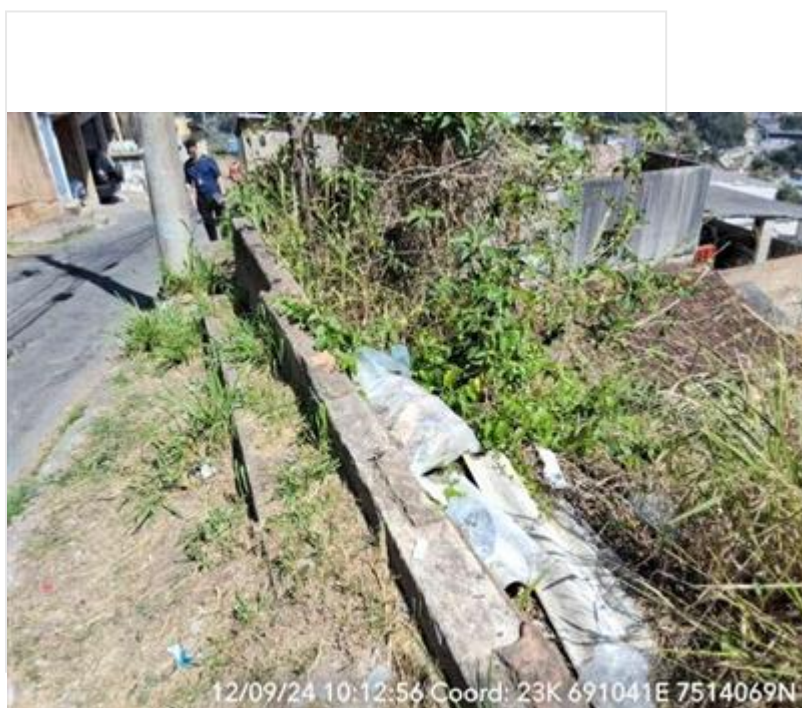
## Foto1

**A via já apresenta sinais de que está cedendo.**

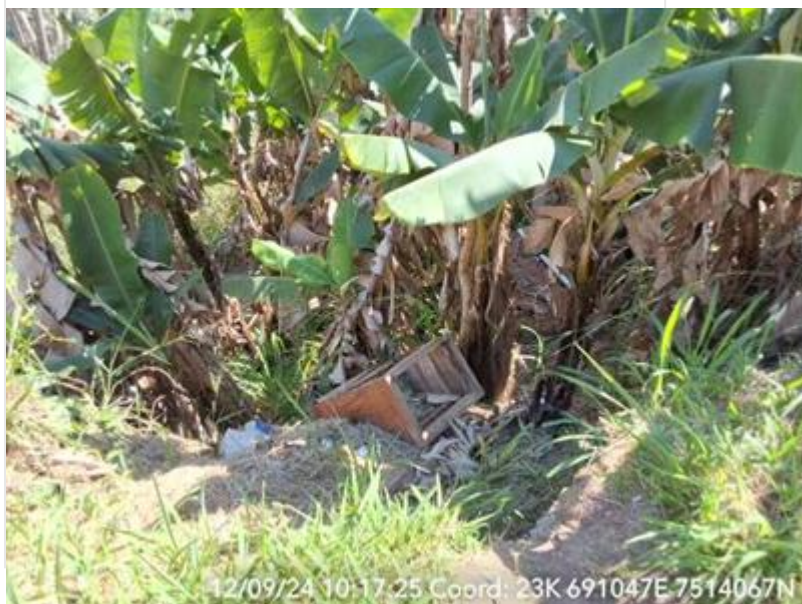
Foto2

**Cicatriz à jusante da via.**

**À jusante da via: cortina atirantada. À montante da via: reconstruir muro rompido e aplicar biomanta. Drenagem em todo o polígono e na via.**

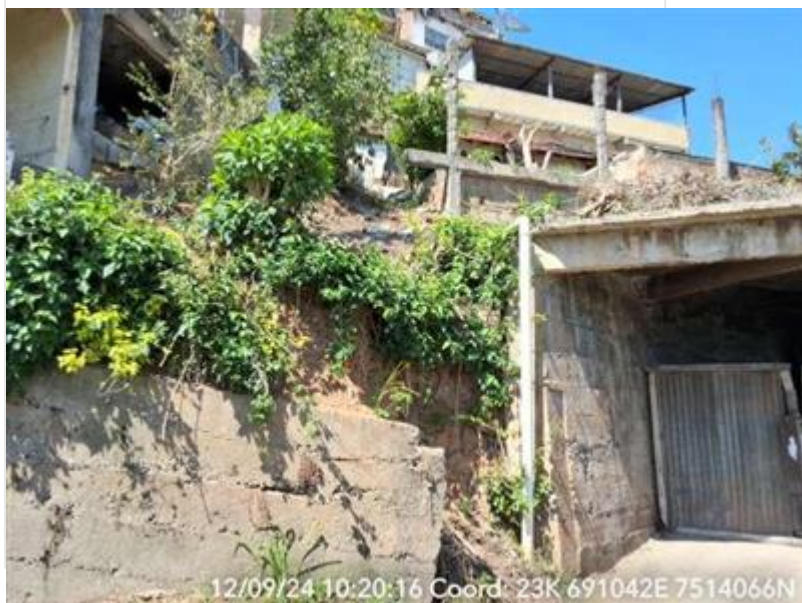
Foto3

**Talude e muro rompidos à montante da via.**
