FICHA DE CAMPO

**13809397717**

**PT\_D2\_JARDIMSALVADOR\_764\_DSS\_AS\_LT\_\_1**

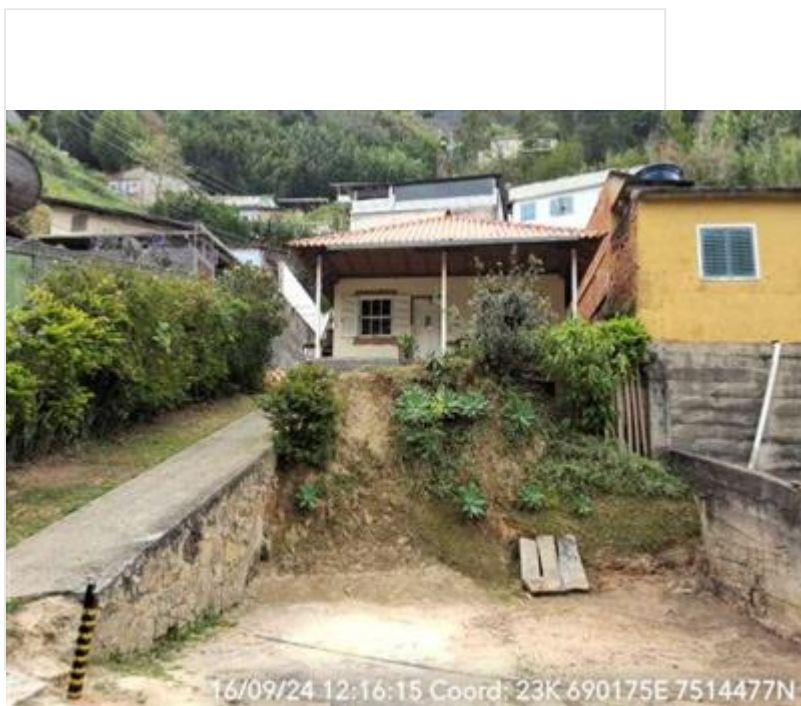
Foto1

**Casa 194.**

**Muro à jusante da casa 194. Tela chumbada com concreto projetado à montante da casa 182. Remoção da vegetação inclinada.**

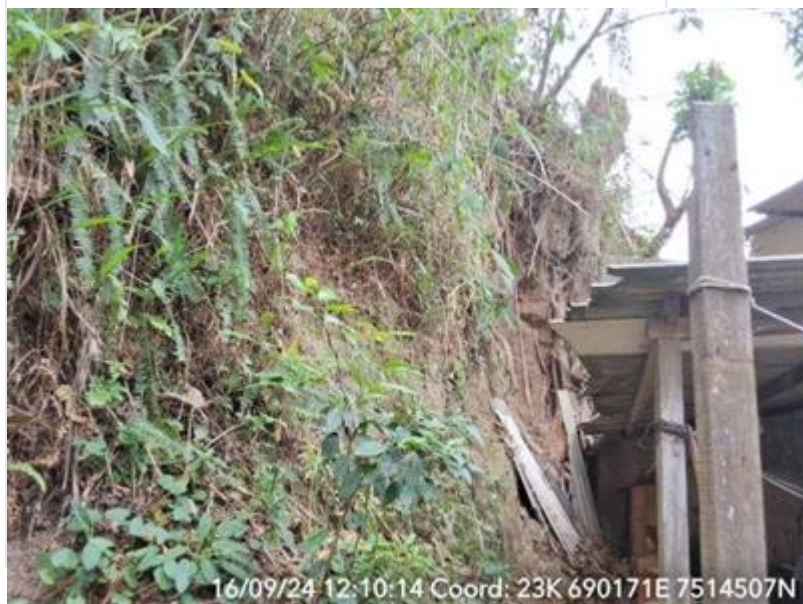
Foto2

**Talude à montante da casa 182.**
