FICHA DE CAMPO

**PT\_D2\_JARDIMSALVADOR\_764\_DSS\_AS\_LT\_\_3**

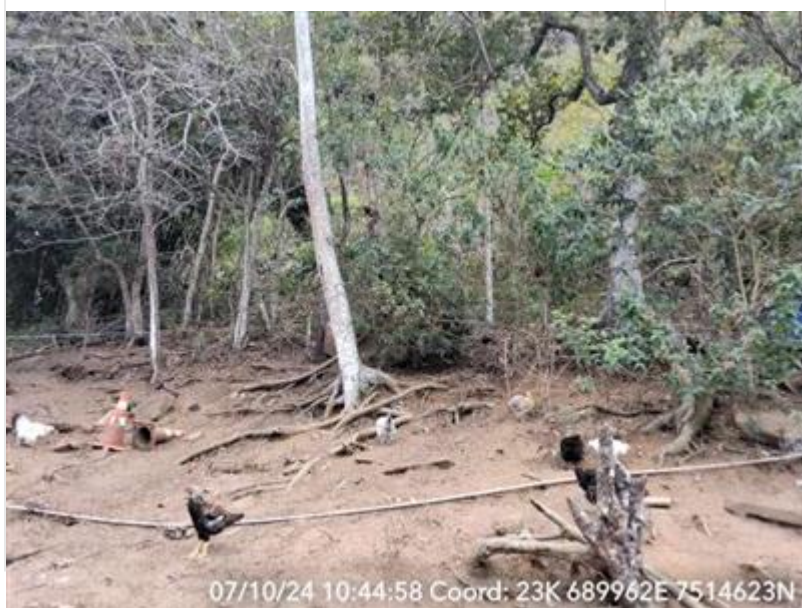
Foto1

**Presença de blocos e erosão à montante das moradias.**
