FICHA DE CAMPO

**PT\_D2\_JARDIMSALVADOR\_764\_DSS\_IR\_LT\_\_1**

**Barreira dinamica à montante das moradias. À jusante da última moradia da servidão Antonio Alexandre Cordeiro: solo grampeado. Muro à montante de moradias com cortes íngremes.**

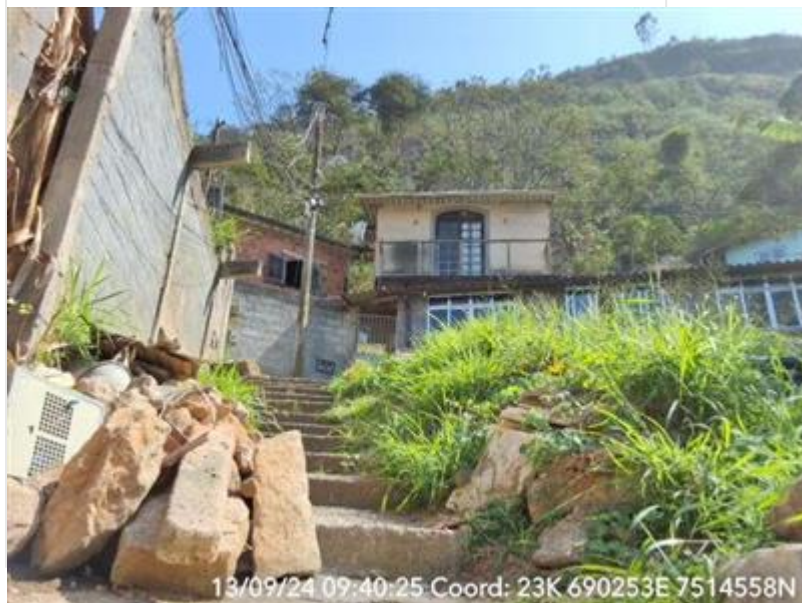
## Foto1

**Presença de blocos e de maciço rochoso à montante de moradias.**

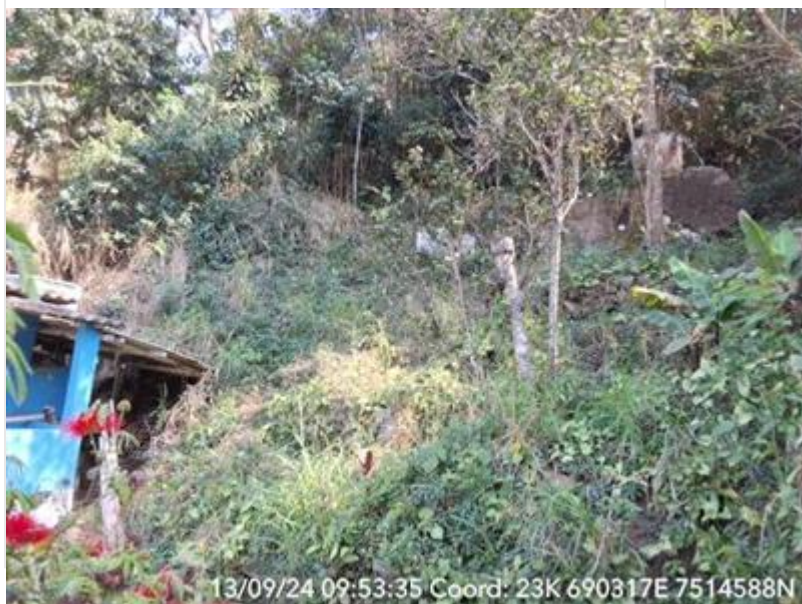
Foto2

**Presença de blocos próximos às moradias.**

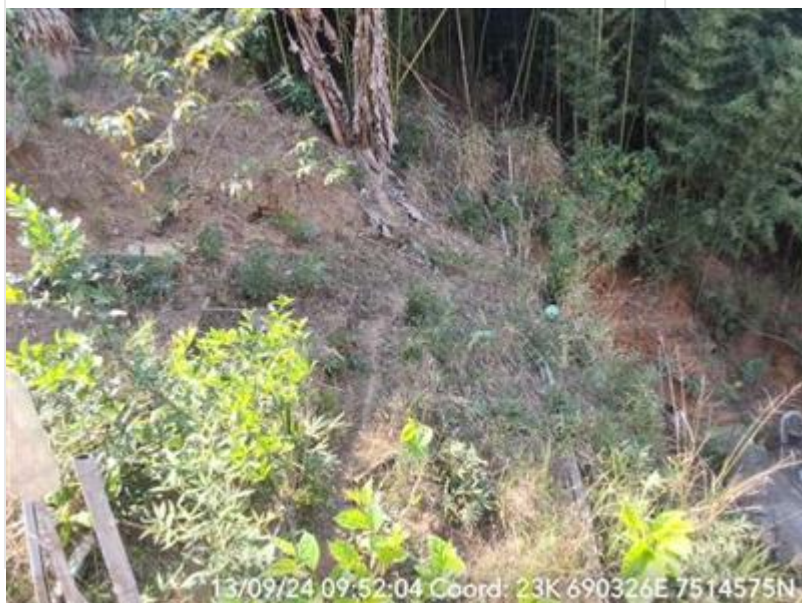
Foto3

**Cicatriz à jusante da última casa da servidão, próximo à moradia.**

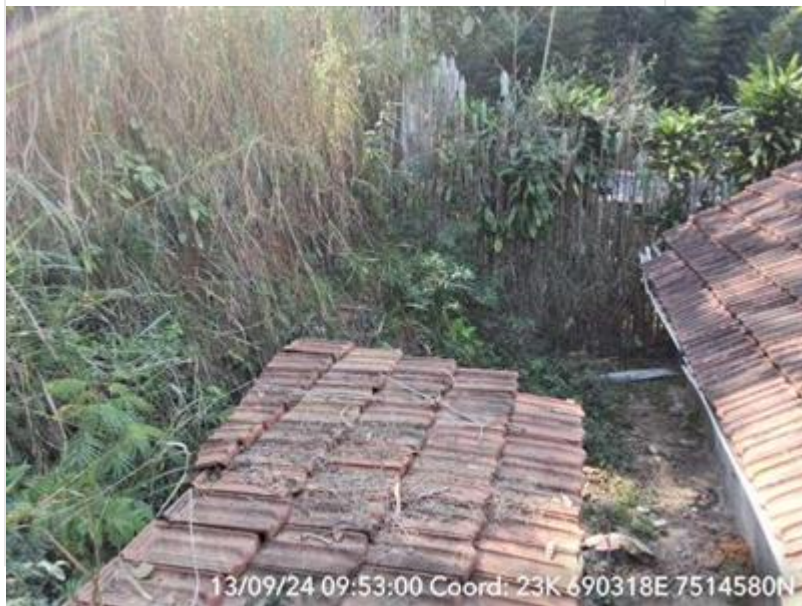
Foto4

**Corte íngreme à montante da moradia.**
