FICHA DE CAMPO

**PT\_D2\_JARDIMSALVADOR\_764\_DSS\_IR\_LT\_\_2**

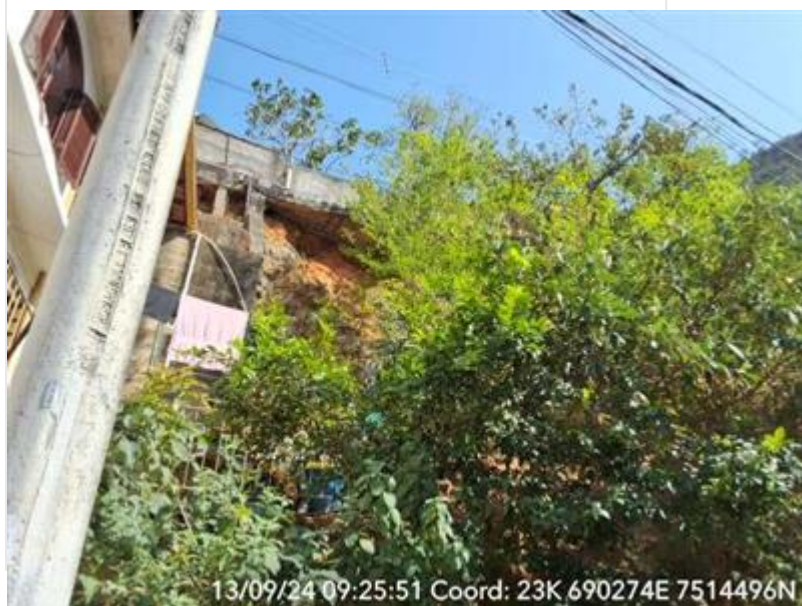
## Foto1

**Trecho com a estrutura da servidão à montante exposta.**

**Desmonte de blocos, muro de concreto ciclópico na base, cortina atirantada e biomanta no trecho com a estrutura de servidão à montante exposta e solo grampeado no restante (até o n. 47 casa 2). Remoção da vegetação inclinada. Muro de concreto armado à jusante da moradia n. 47 casa 2. Drenagem em todo o polígono e na via.**

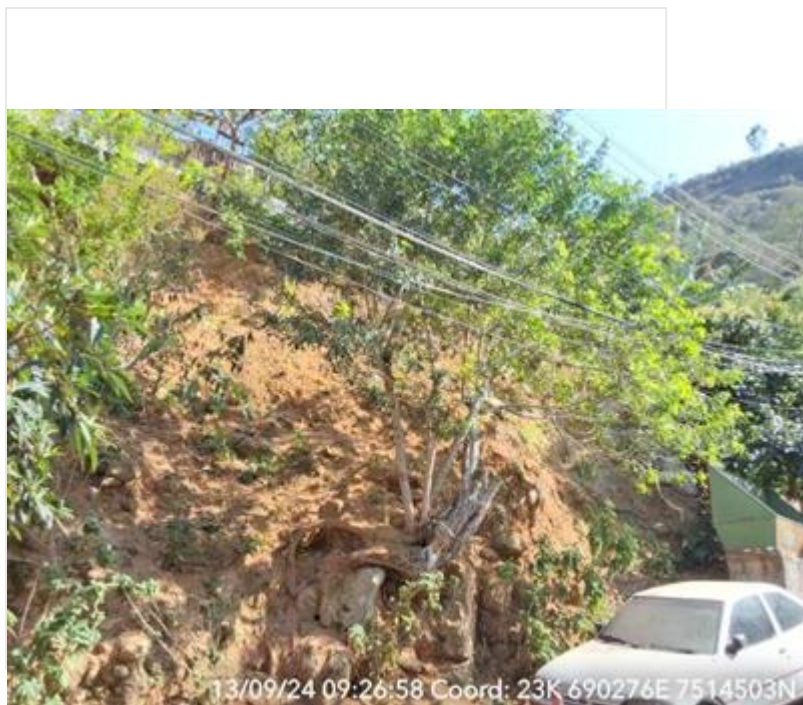
Foto2

**Trecho de solo grampeado.**

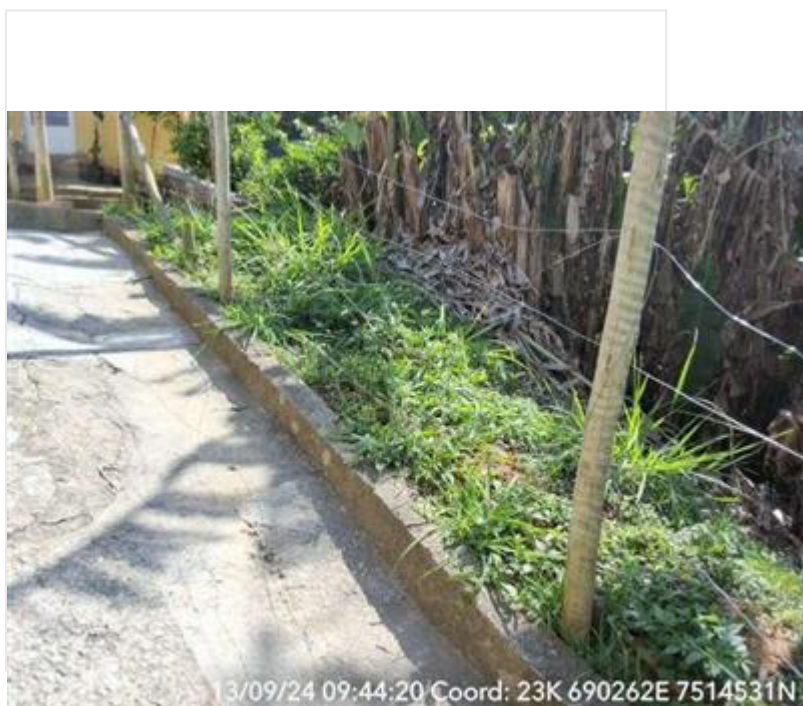
Foto3

**Trecho da servidão próximo ao n. 47 casa 2 apresenta trincas e sinal de movimentação à jusante.**

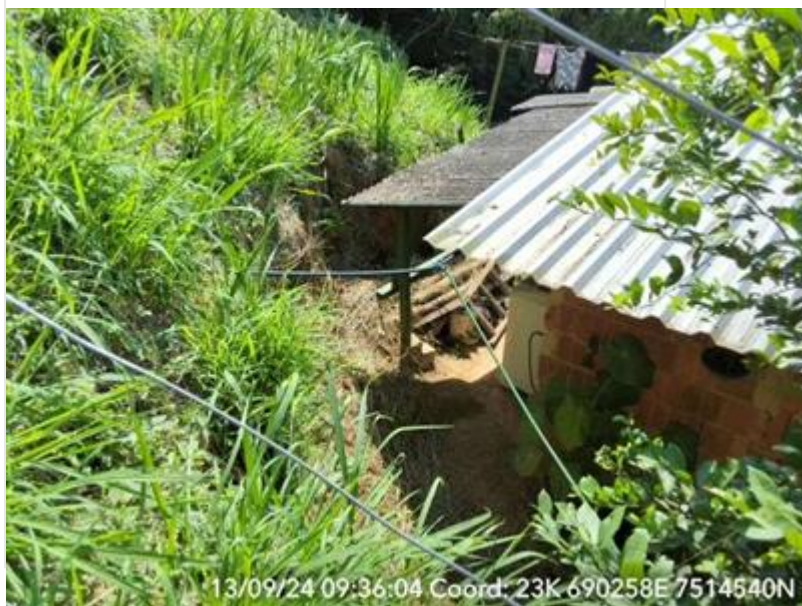
Foto4

**N. 47 casa 2.**
