FICHA DE CAMPO

**PT\_D2\_JARDIMSALVADOR\_764\_DSS\_IR\_LT\_\_4**

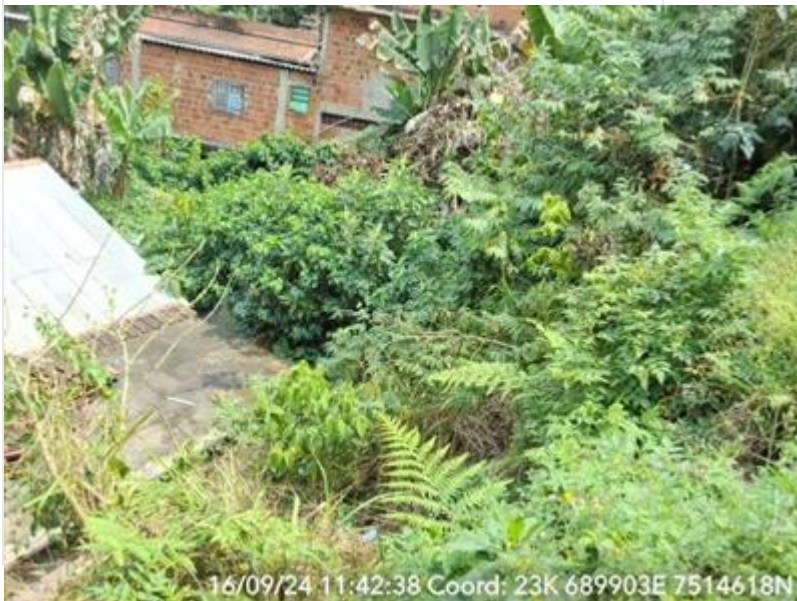
## Foto1

**Cicatriz à montante de moradia n. 150.**

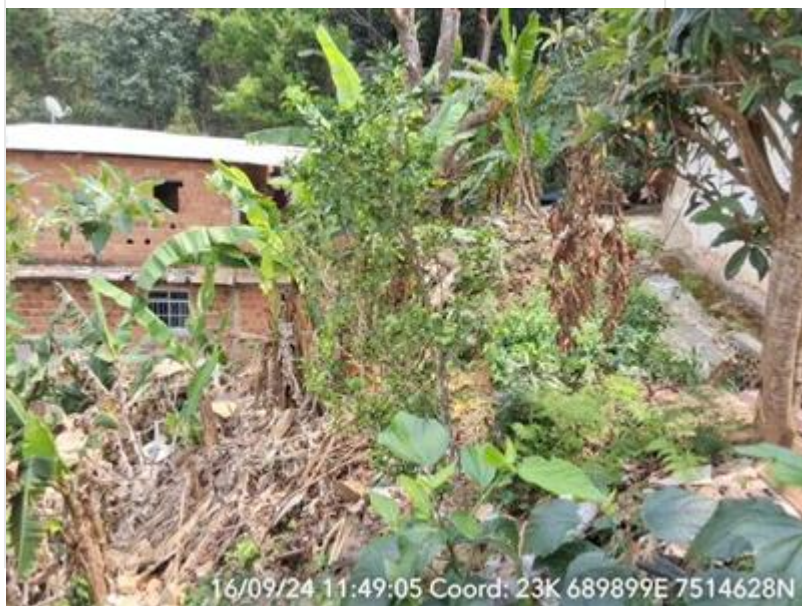
Foto2

**Última casa da servidão.**
