FICHA DE CAMPO

**PT\_D2\_NOGUEIRA\_1170\_DSS\_AS\_EA\_\_1**

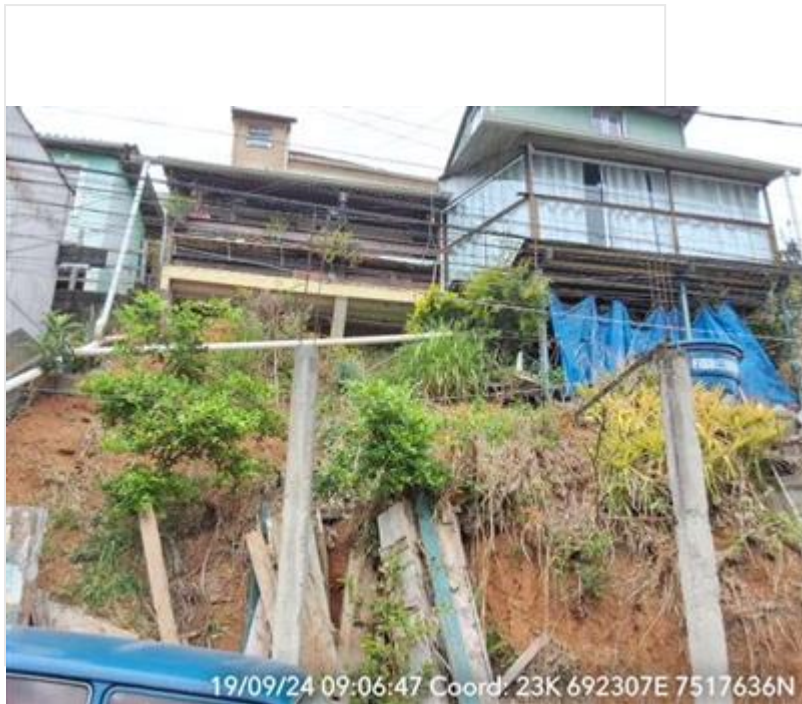
Foto1

**Talude de corte com feições erosivas.**
