FICHA DE CAMPO

**PT\_D2\_NOGUEIRA\_1170\_DSS\_EA\_IR\_\_3**

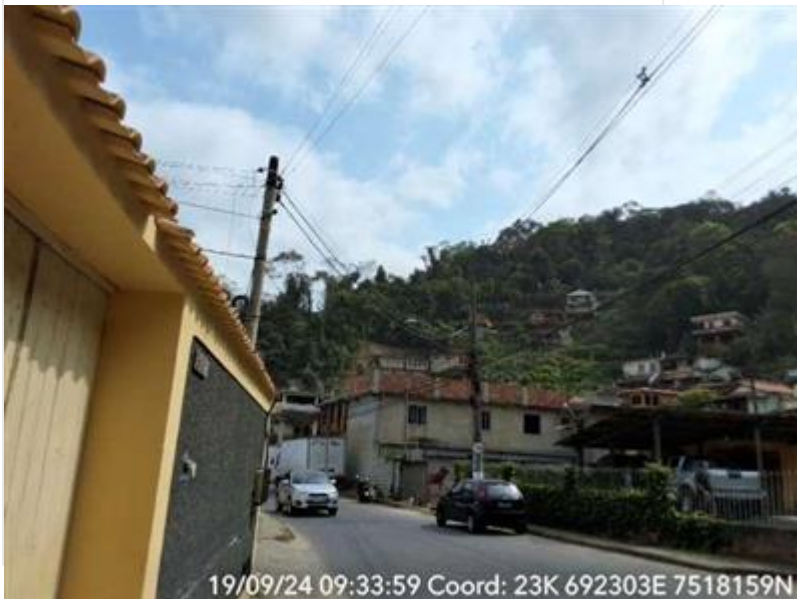
## Foto1

**Lado esquerdo do polígono.**

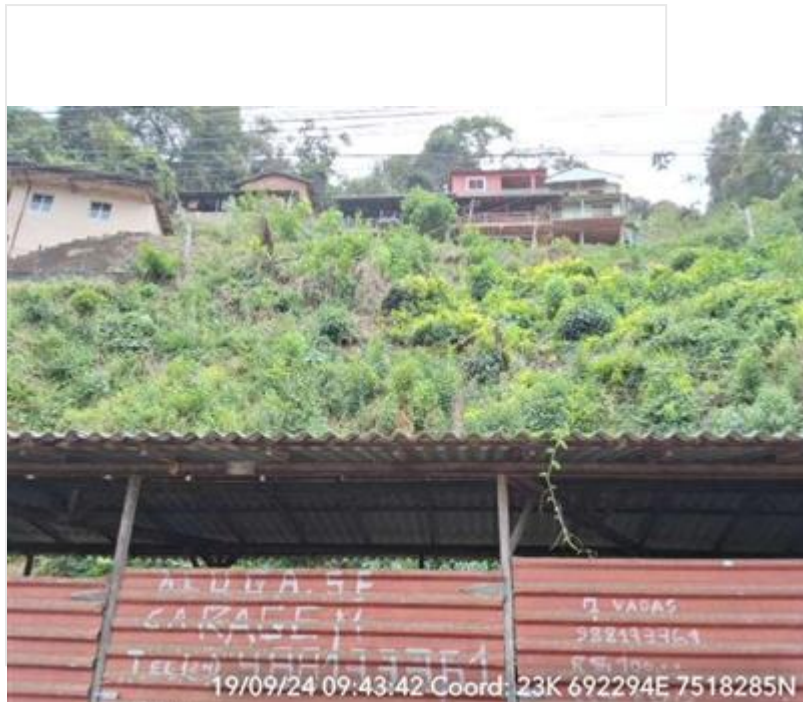
Foto2

**Região com histórico de escorregamento. Sugere-se muro na base e solo grampeado à montante.**

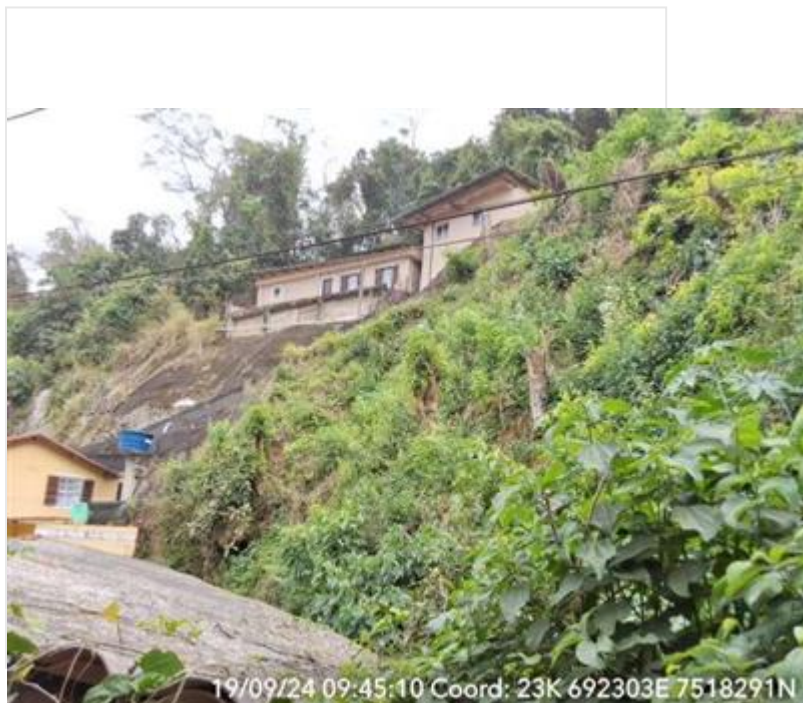
Foto3

**Mesmo local da foto 2, observa-se bloco que precisa de contenção.**

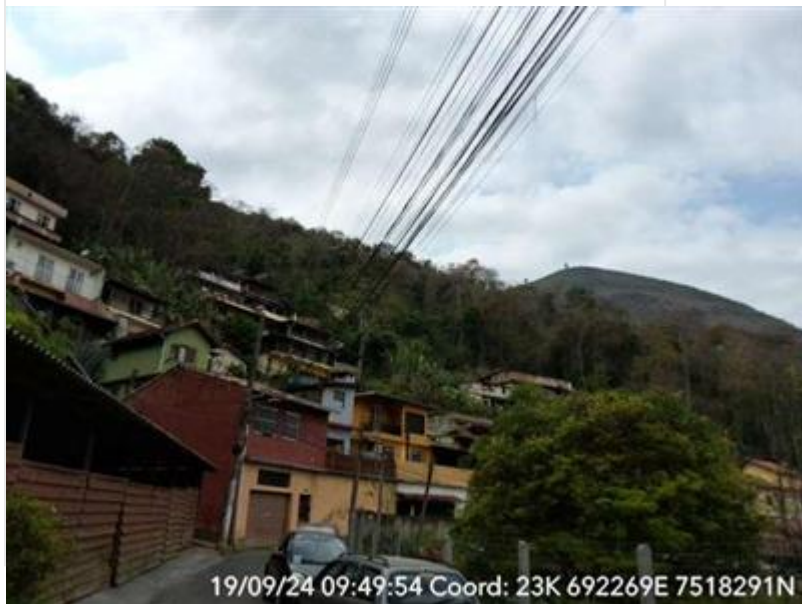
Foto4

**Lado direito do polígono.**
