FICHA DE CAMPO

**Sep 19, 2024, 10:41:50 AM**

**PT\_D2\_NOGUEIRA\_1364\_DSS\_BC\_DS\_\_1**

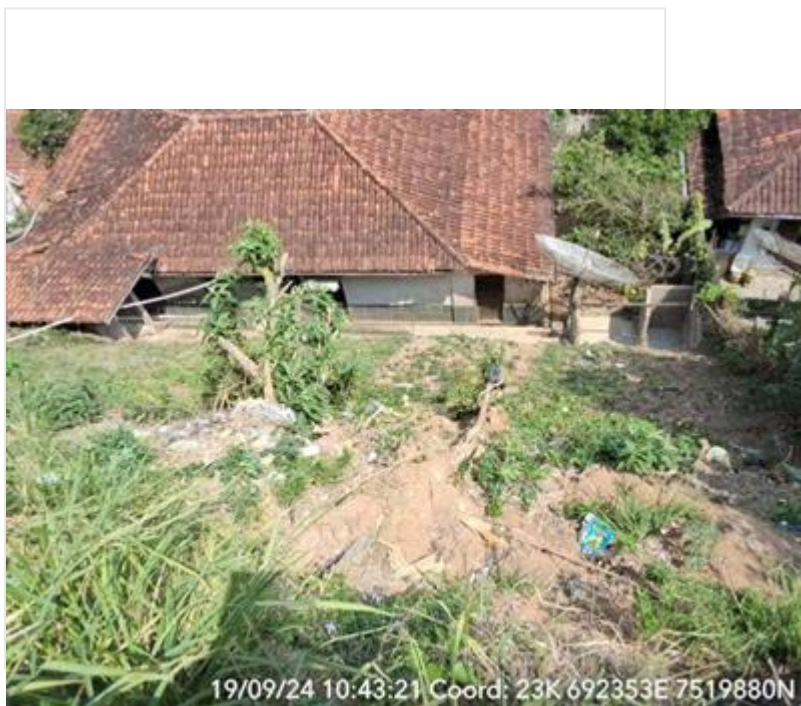
## Foto1

**Cicatriz.**

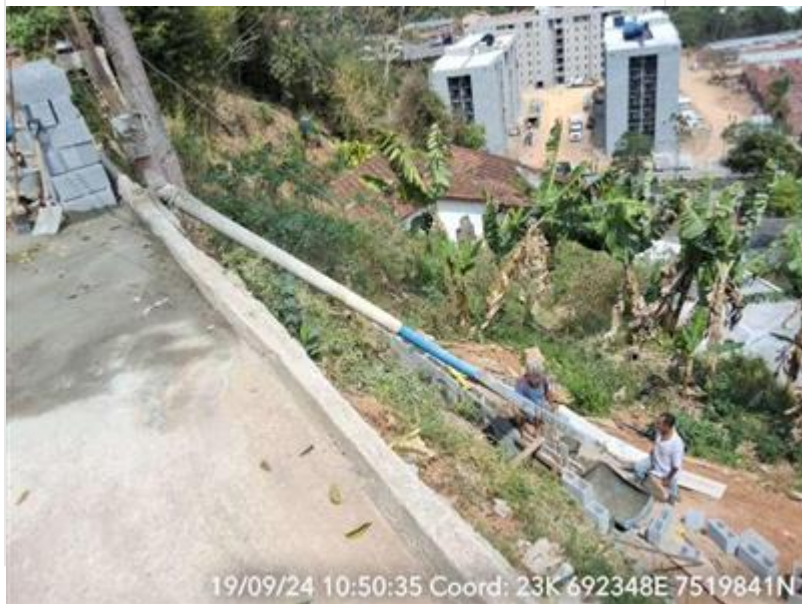
Foto2

**Execução de obra de contenção.**
