FICHA DE CAMPO

**Oct 2, 2024, 9:48:07 AM**

**PT\_D2\_NOSSASENHORADAGLÓRIA\_886\_DSS\_BC\_SC\_\_1**

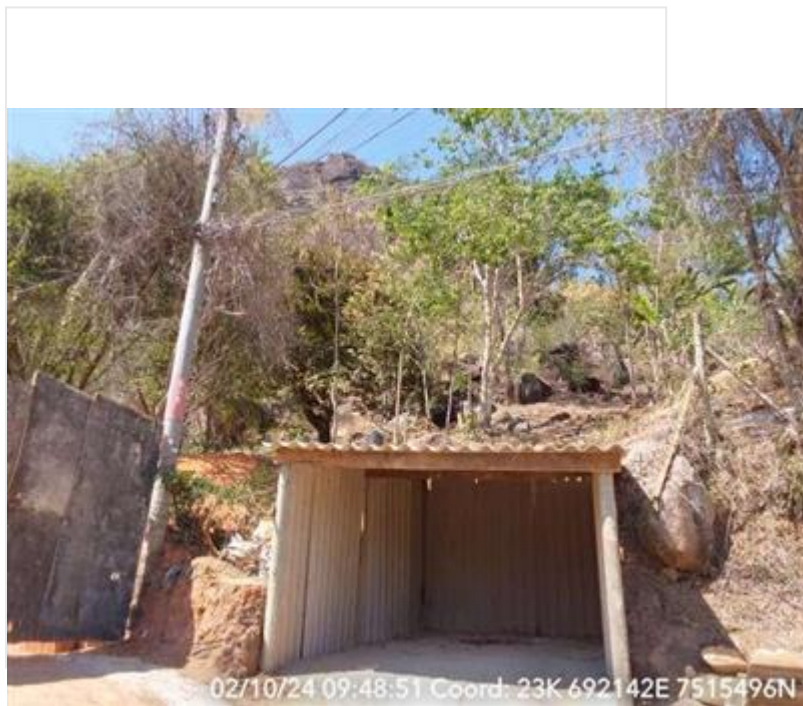
Foto1

**Zona de blocos.**

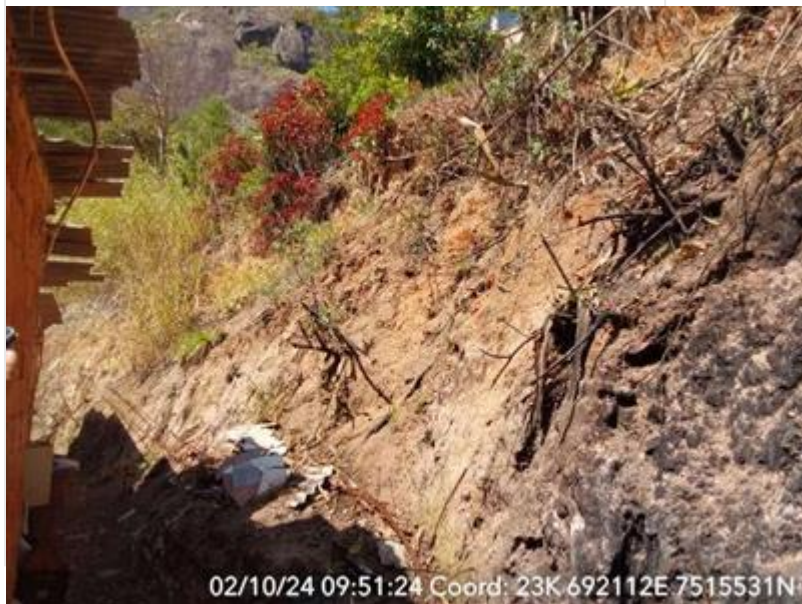
Foto2

**Cicatriz de deslizamento.**

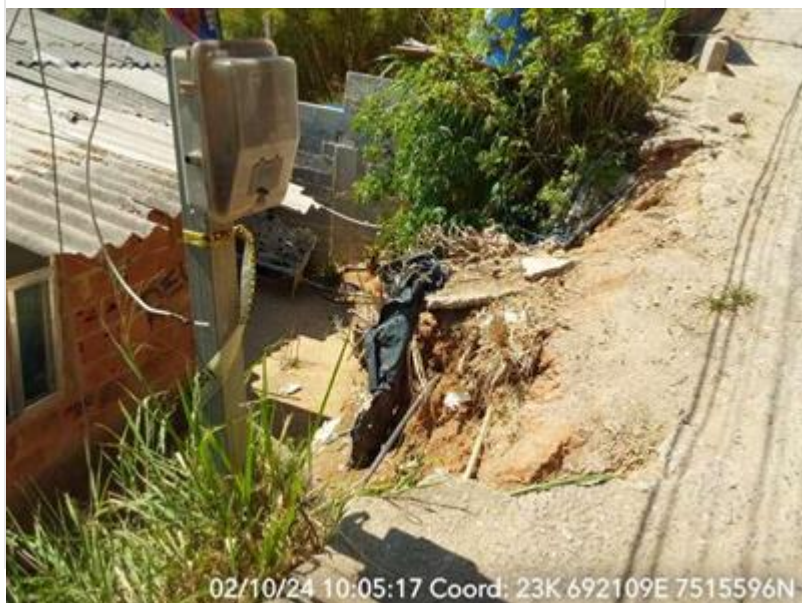
Foto3

**Cicatriz de deslizamento.**
