FICHA DE CAMPO

**PT\_D2\_NOSSASENHORADAGLORIA\_886\_DSS\_JP\_TS\_\_3**

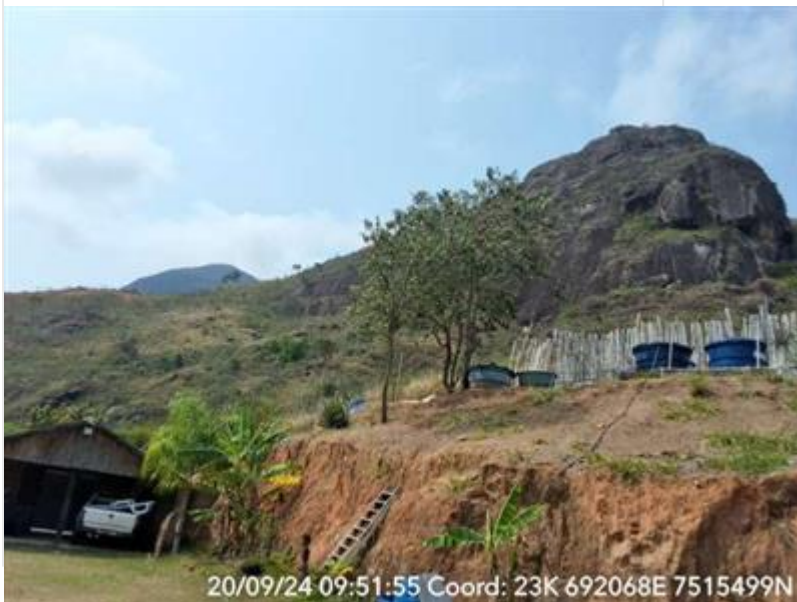
## Foto1

**Maciço rochoso muito fraturado, depósito de tálus à jusante.**

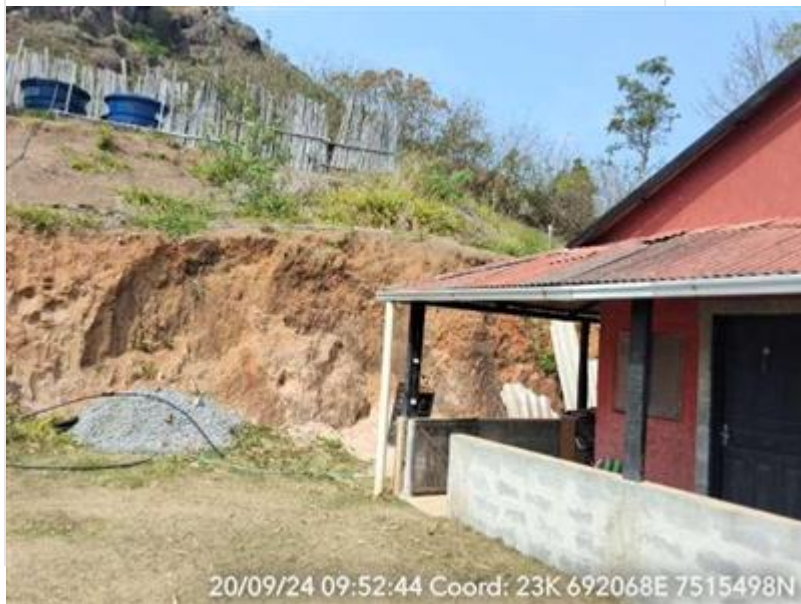
Foto2

**Talude de corte à montante da moradia.**

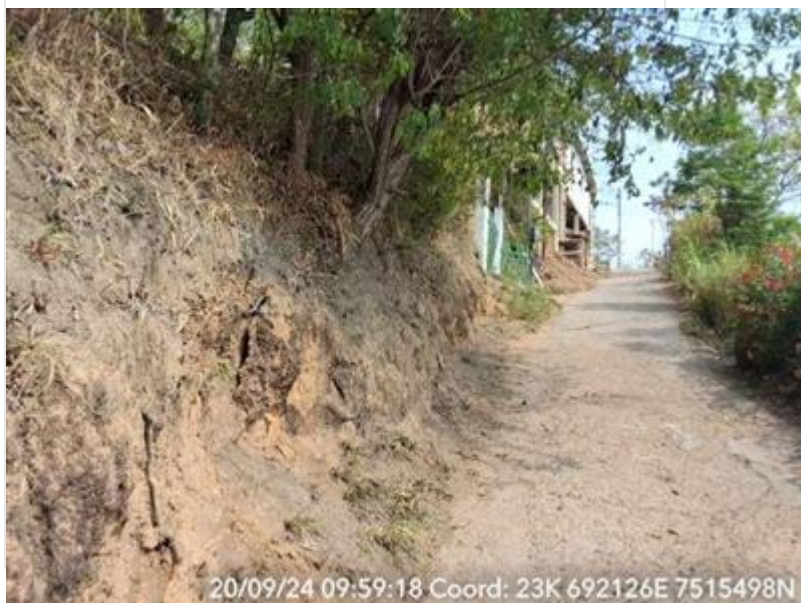
Foto3

**Taludes de corte à montante da via.**
