FICHA DE CAMPO

**PT\_D2\_NOSSASENHORADAGLORIA\_887\_DSS\_JP\_TS\_\_1**

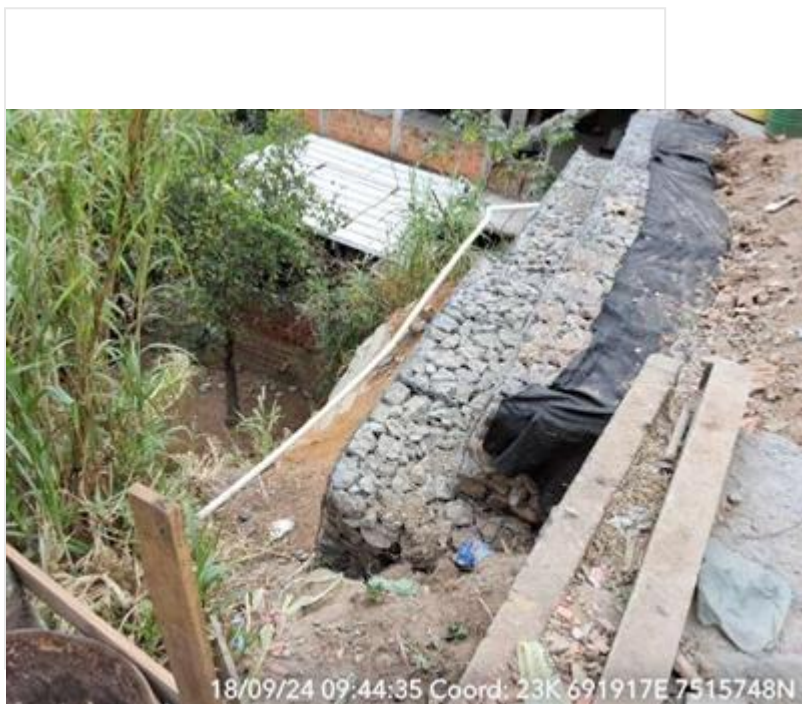
Foto1

**Obras em andamento com a execução de muro de gabião para suporte da via. À jusante observa-se a existencia pretérita de um muro de blocos que rompeu, mostrando que a sobrecarga do muro de gabião pode provocar novos problemas sem contenções à jusante do muro. Sugere-se cortina atirantada e muro na base. Drenagem no polígono e na via.**

**Muro de gabião e muro de blocos rompido à jusante.**

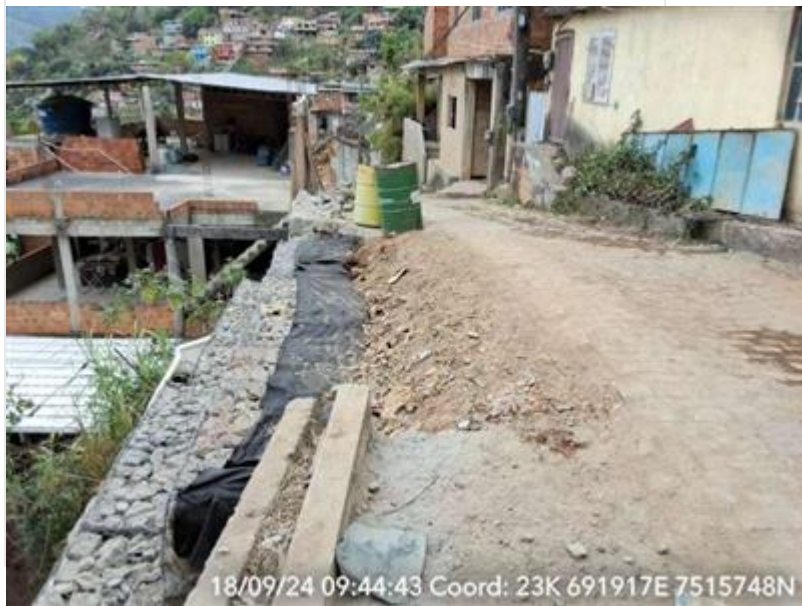
Foto2

**Muro de gabião para suporte da via.**
