FICHA DE CAMPO

**PT\_D2\_NOSSASENHORADAGLORIA\_887\_DSS\_JP\_TS\_\_3**

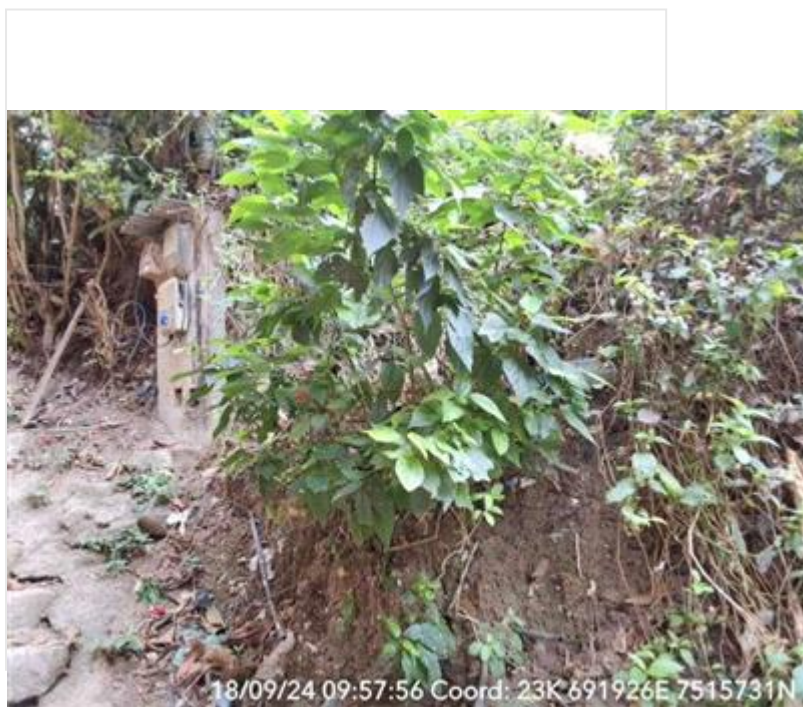
## Foto1

**Aterro sem suporte.**

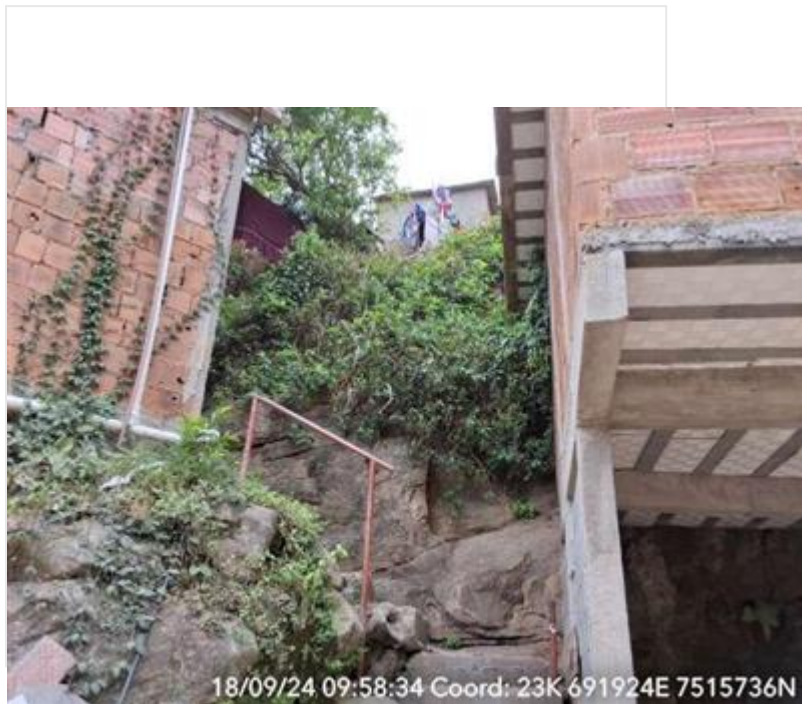
Foto2

**Afloramento muito fraturado como base de moradias.**

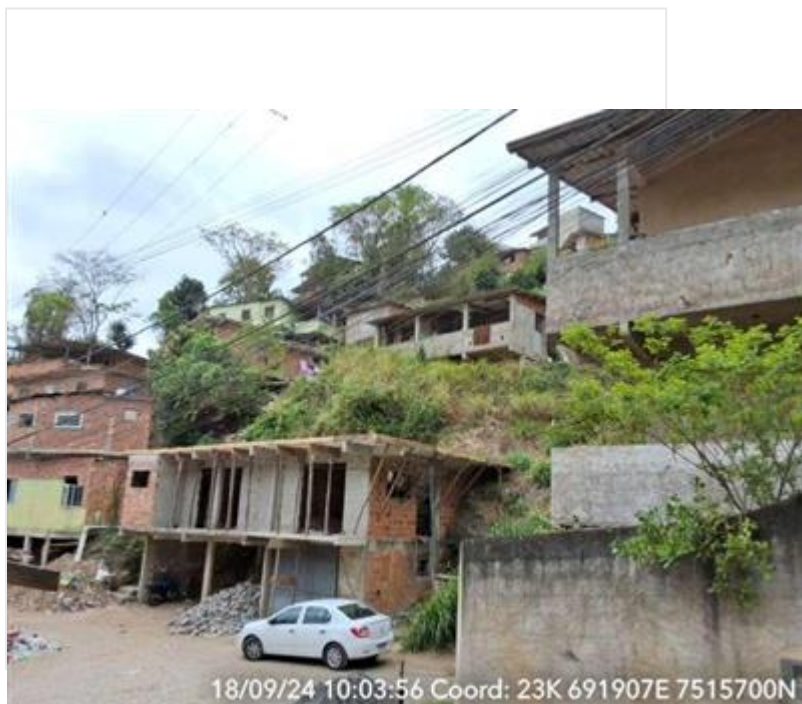
Foto3

**Solo raso sobre rocha bastante fraturada entre moradias.**

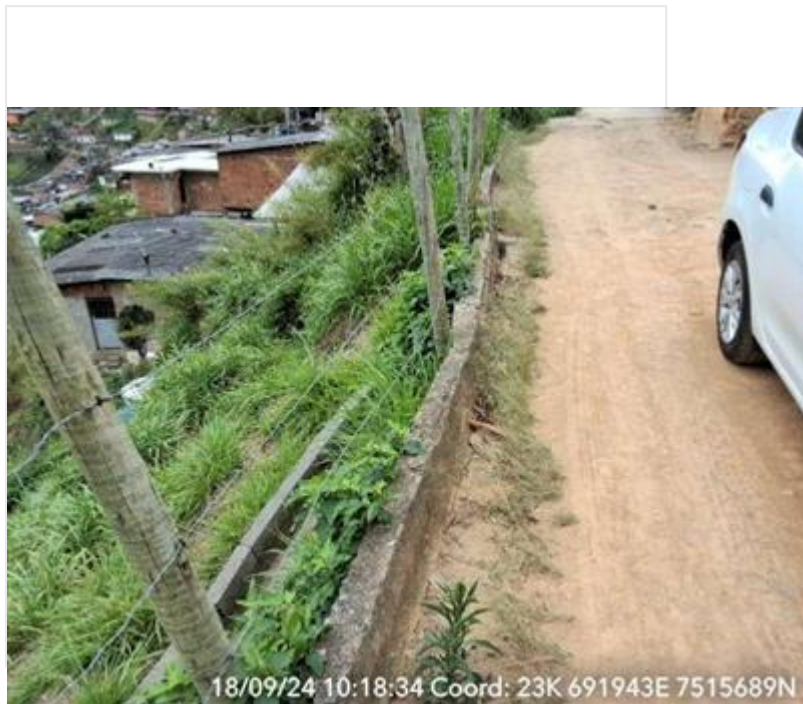
Foto4

**Sinais de movimentação na servidão à montante.**
