FICHA DE CAMPO

**PT\_D2\_ROSEIRAL\_658\_DSS\_PG\_TB\_\_1**

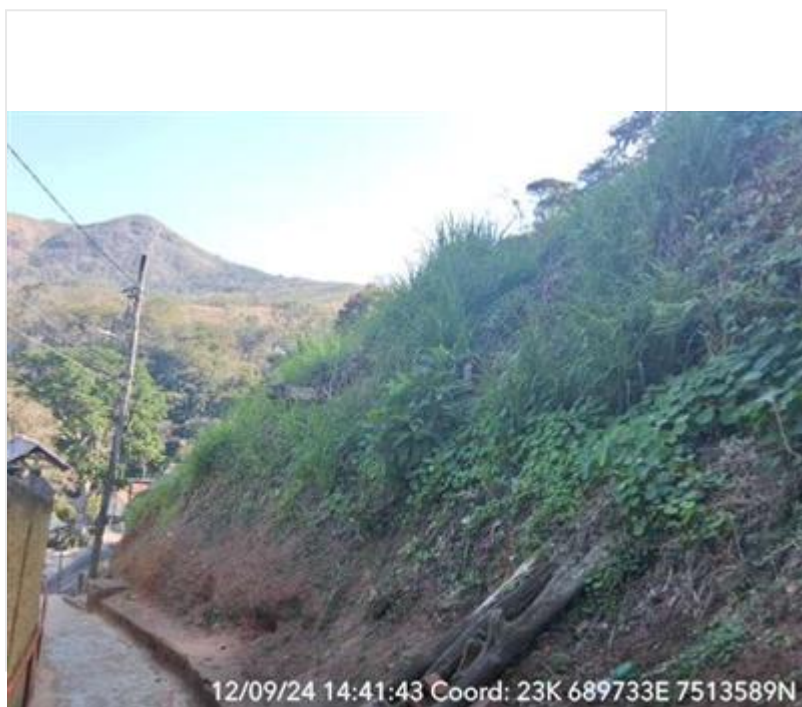
Foto1

**Acesso pela escadaria.**

**No acesso pela escadaria (taludes à montante e à jusante): muro na base e biomanta ou solo grampeado com face verde à montante do muro (dependendo do sobrepeso à montante, da inclinação e da presença de trincas). Na servidão, onde existem trincas: solo grampeado.**

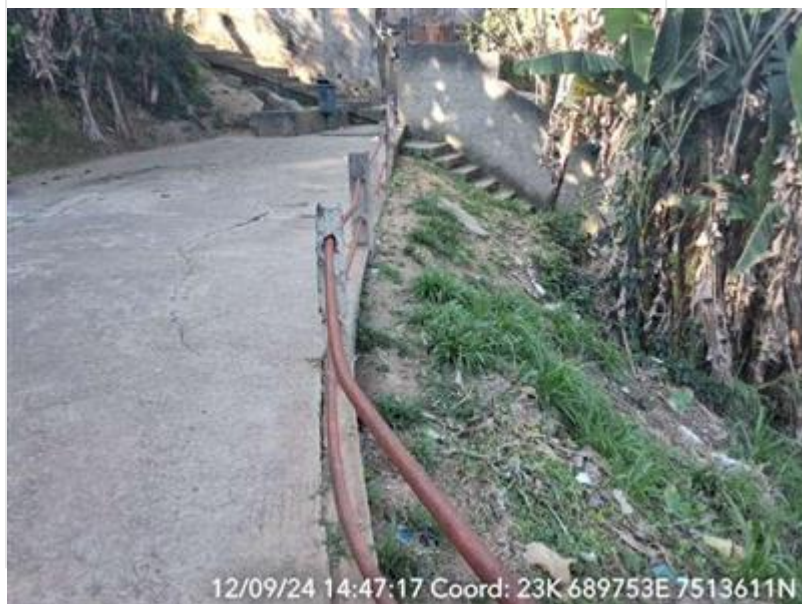
Foto2

**Local na servidão com trincas e talude à jusante.**

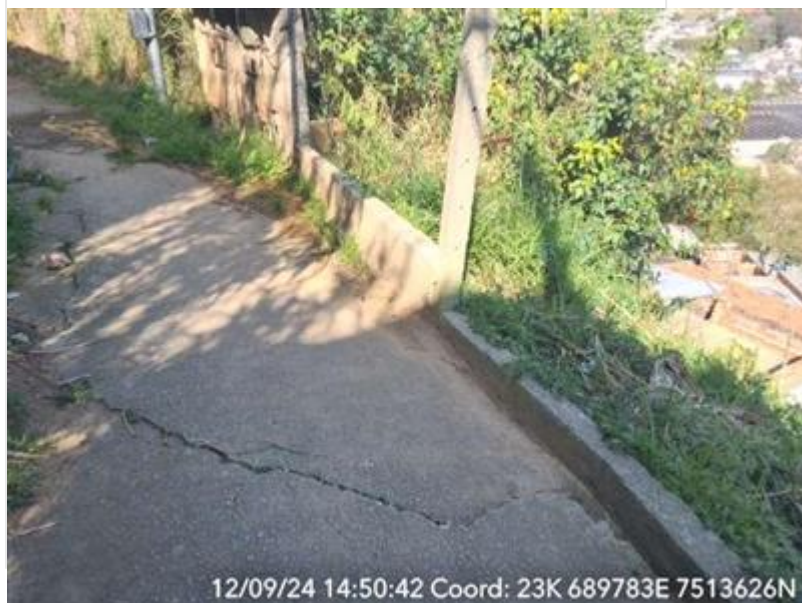
Foto3

**Trincas na servidão com talude à jusante.**
