FICHA DE CAMPO

**PT\_D2\_ROSEIRAL\_658\_DSS\_PG\_TB\_\_2**

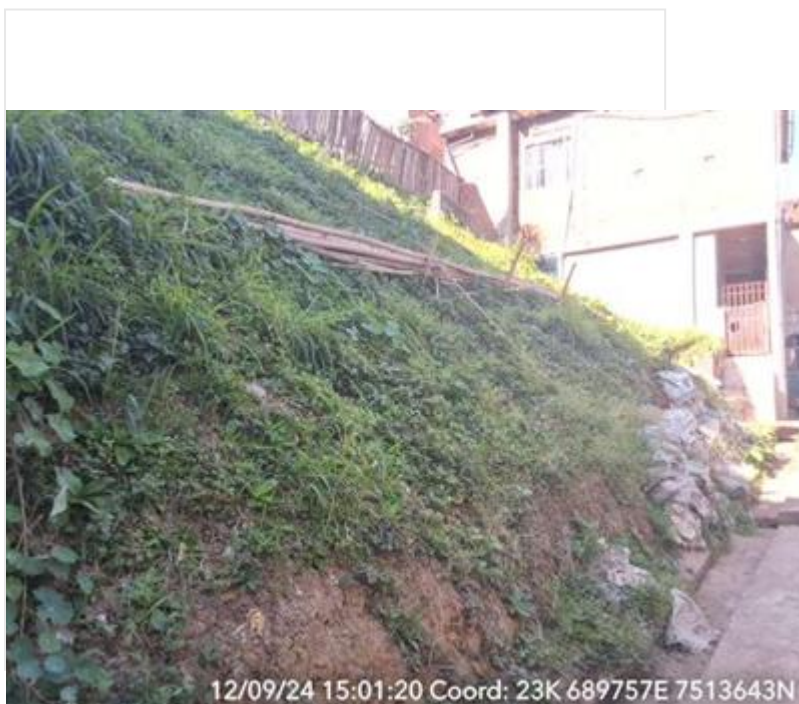
Foto1

**Talude vegetado com processos erosivos na base.**

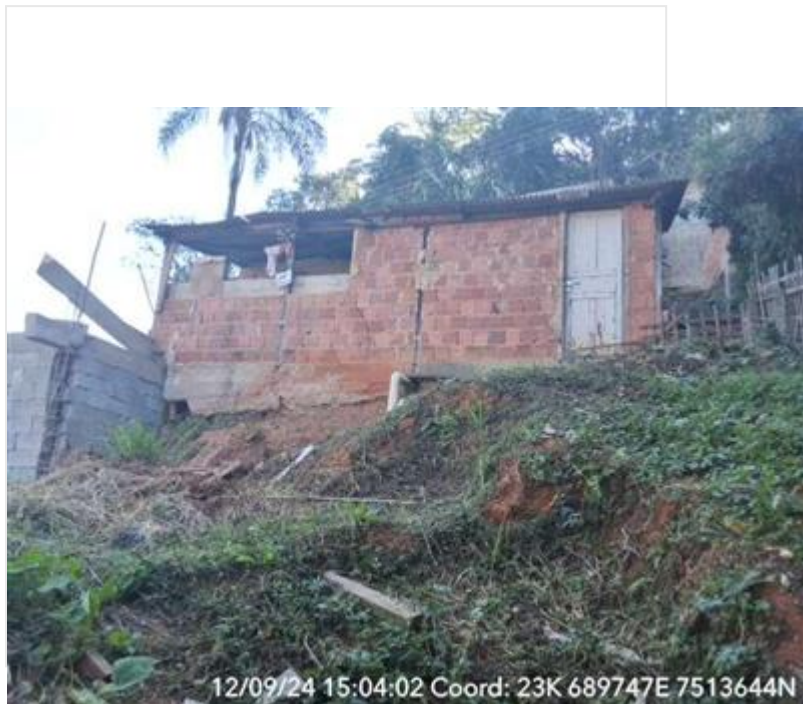
Foto2

**Casa com trincas e talude à jusante: solo grampeado com concreto projetado.**

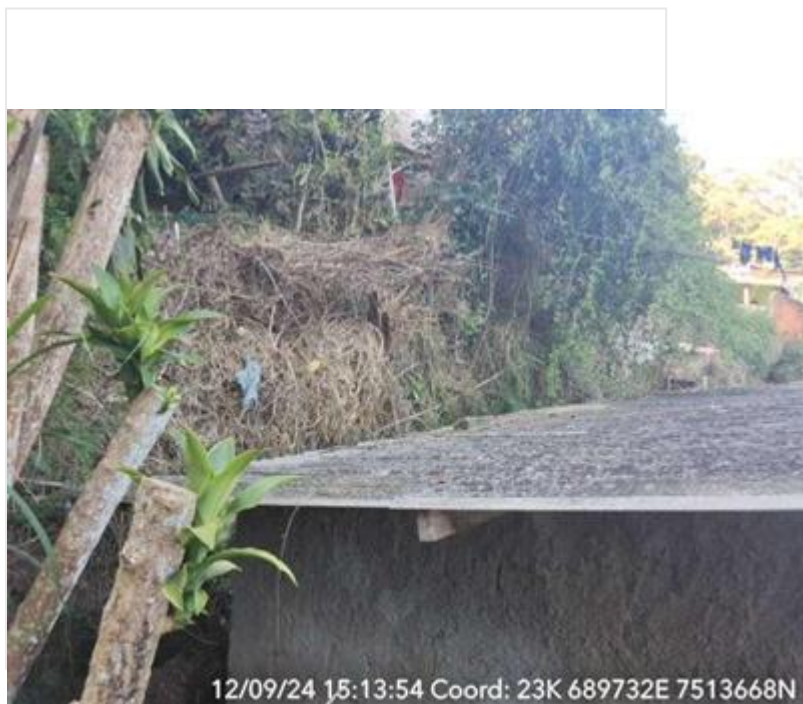
Foto3

**Moradia com corte íngreme à montante.**
