FICHA DE CAMPO

**12068017784**

**PT\_D2\_SAMAMBAIA\_817\_DSS\_BC\_SC\_\_1**

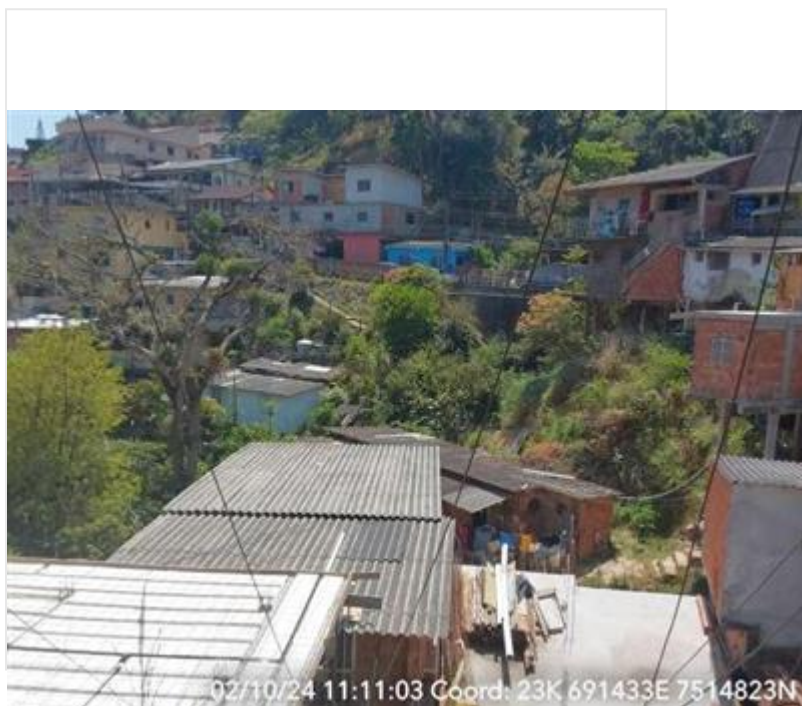
Foto1

**Feições erosivas.**
