FICHA DE CAMPO

**PT\_D2\_SAMAMBAIA\_817\_DSS\_JP\_TS\_\_1**

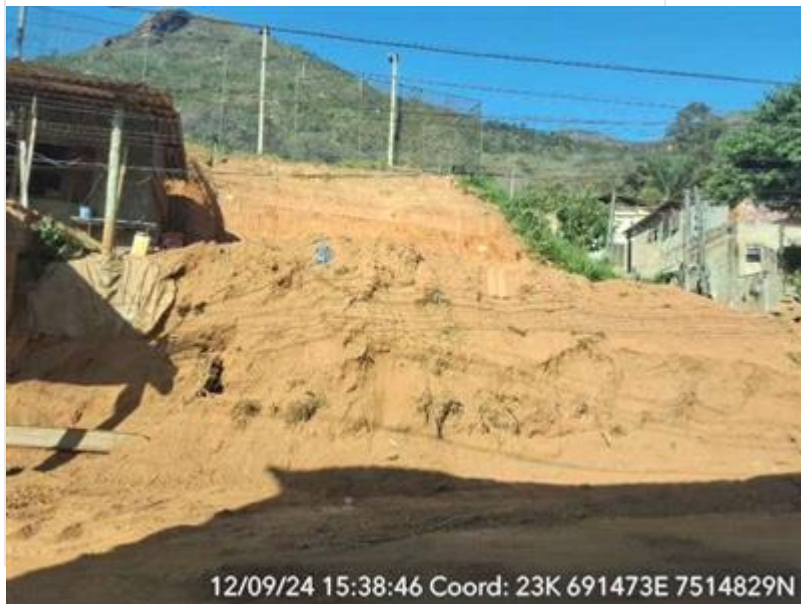
Foto1

**Talude de múltiplos cortes, com erosão na base.**

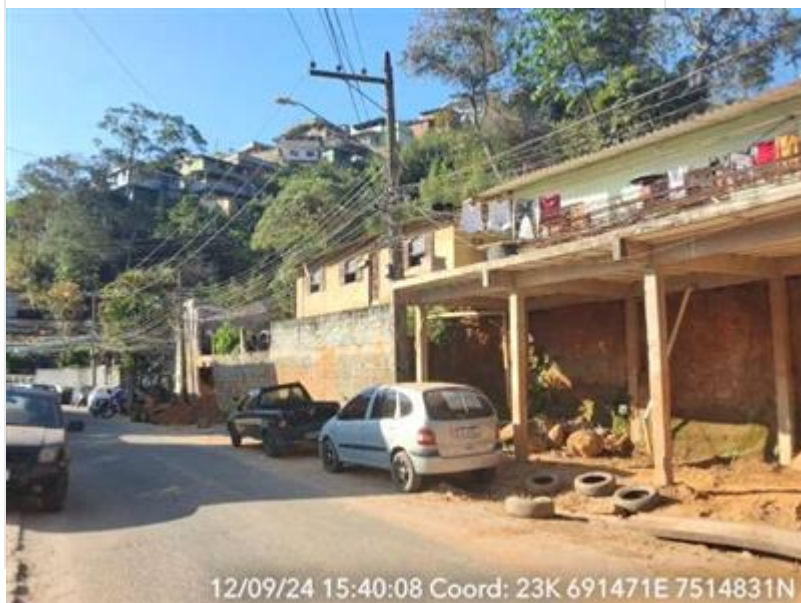
Foto2

**Muro de blocos inclinado em direção à via.**

**Muro em patamares. Refazer muro de blocos. Gramínea no terreno exposto.**
