FICHA DE CAMPO

**PT\_D2\_SAMAMBAIA\_817\_DSS\_JP\_TS\_\_3**

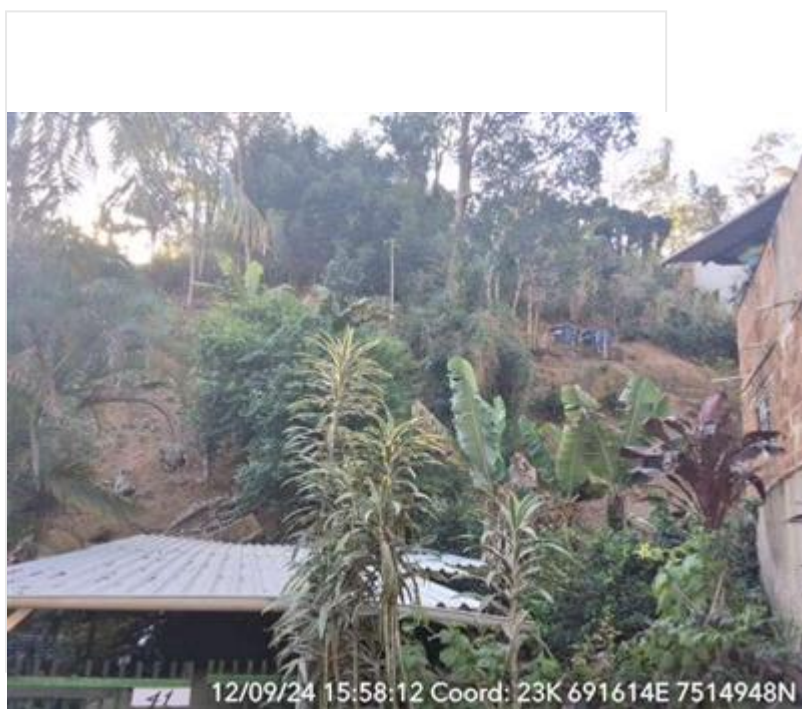
## Foto1

**Casa n. 41.**

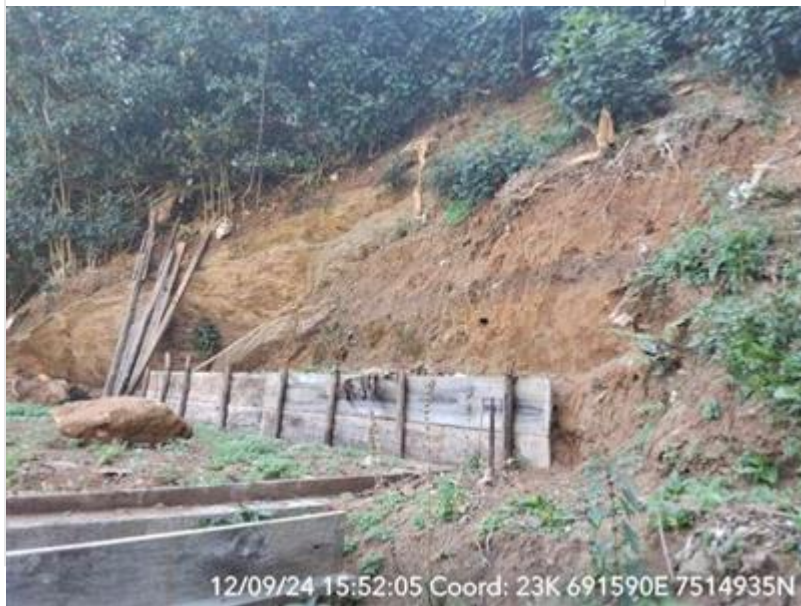
Foto2

**Em frente ao n. 41 B.**

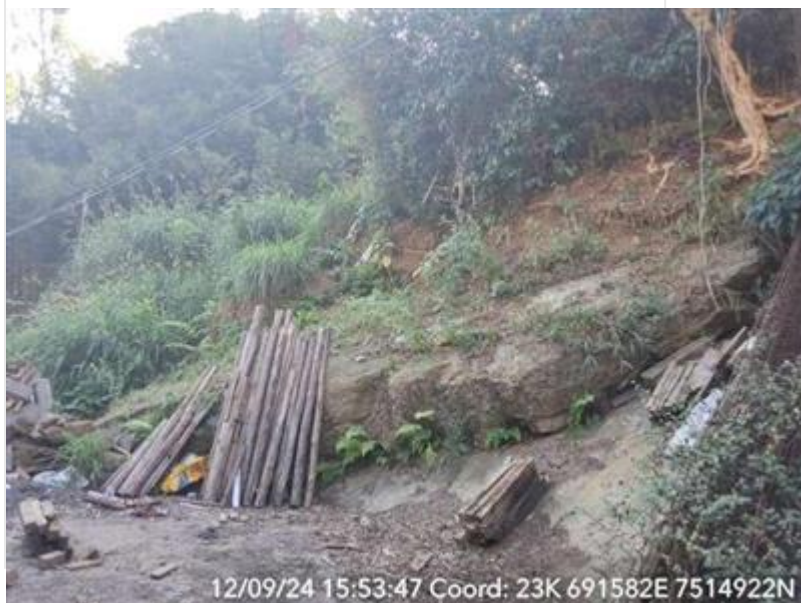
Foto3

**N. 41 D.**

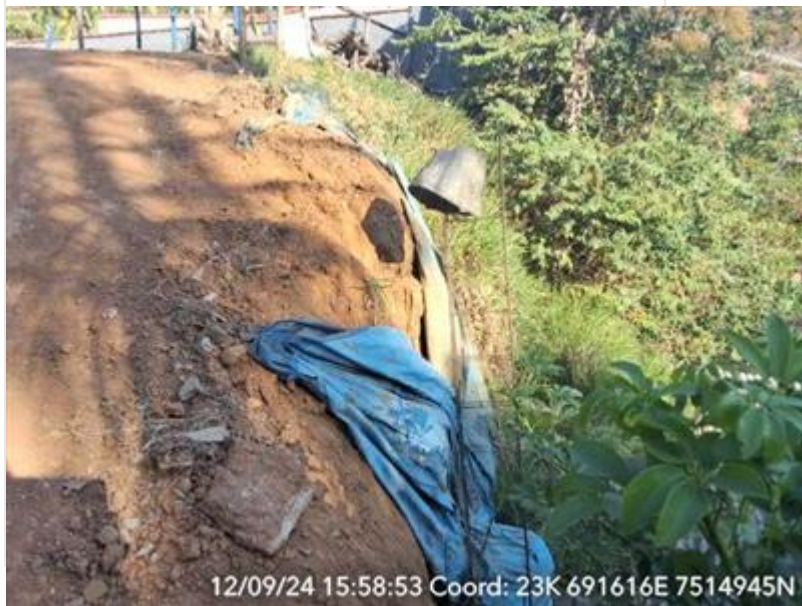
Foto4

**A via necessita de suporte, asfalto e drenagem.**
