FICHA DE CAMPO

**PT\_D2\_VISTAALEGRE\_1172\_DSS\_BC\_SC\_\_1**

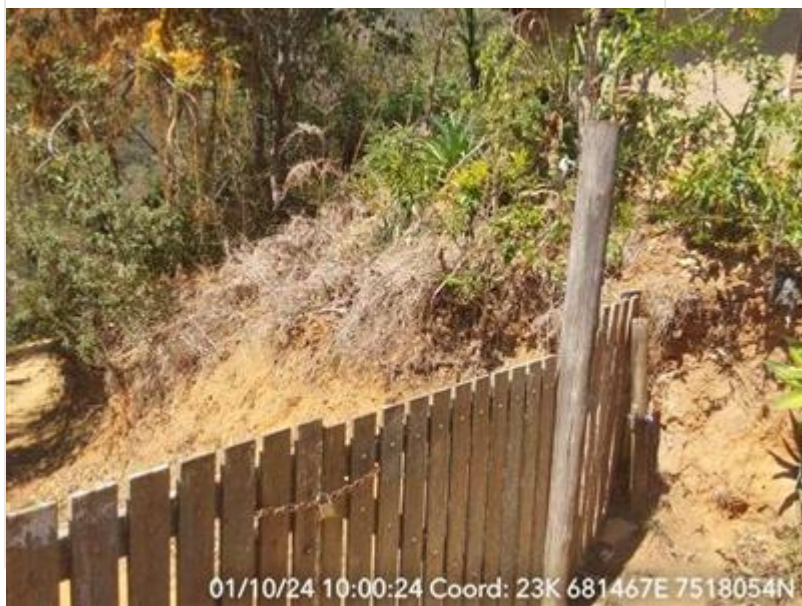
Foto1

**Feições erosivas.**

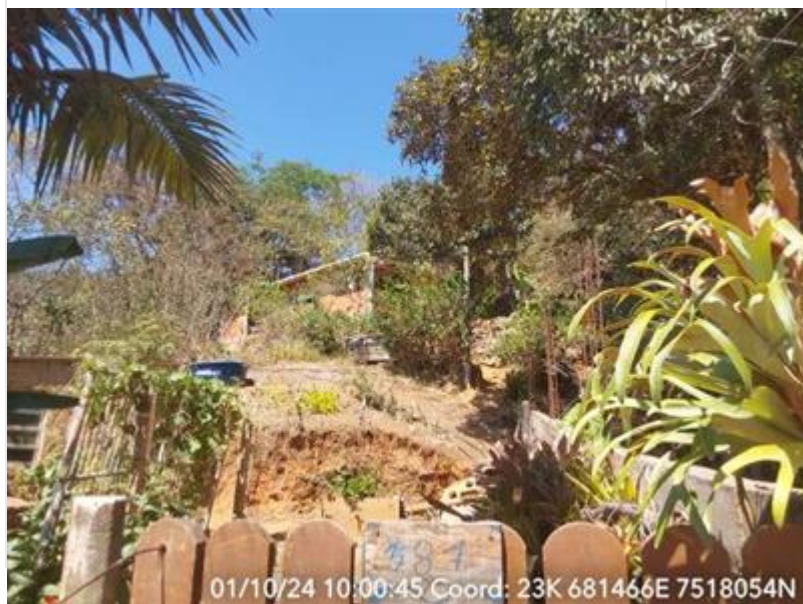
Foto2

**Talude de corte.**

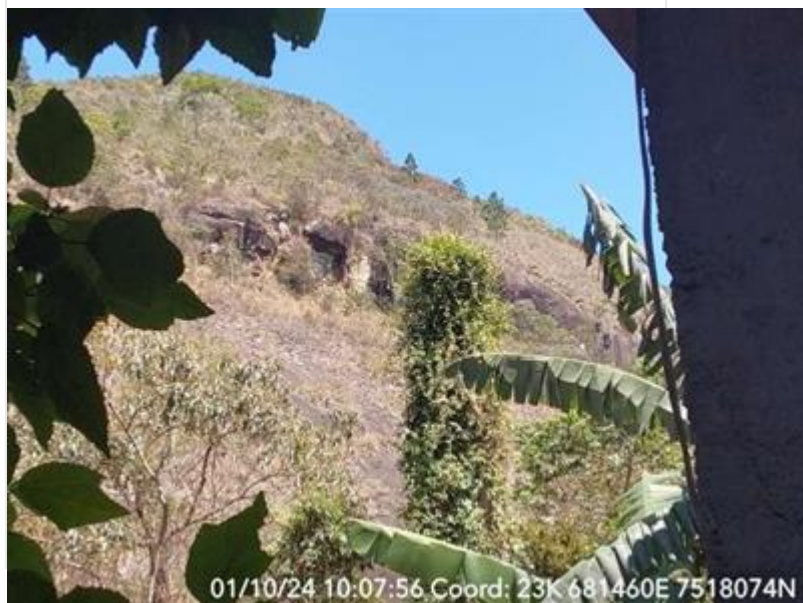
Foto3

**Desplacamento de blocos no maciço rochoso a montante do poligono.**
