FICHA DE CAMPO

**PT\_D2\_VISTAALEGRE\_1172\_DSS\_BC\_SC\_\_2**

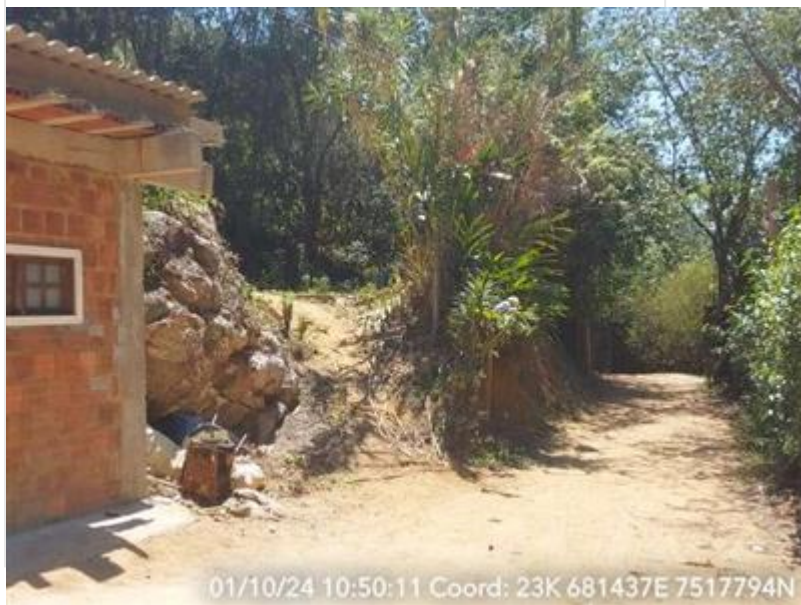
Foto1

**Área com depósito de tálus e feições erosivas.**
