FICHA DE CAMPO

**PT\_D2\_VISTAALEGRE\_1172\_DSS\_BC\_SC\_\_3**

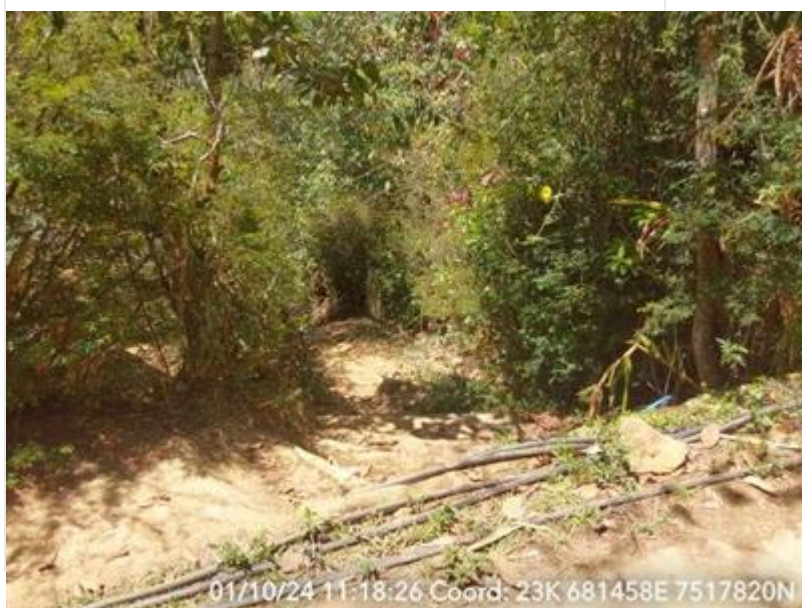
Foto1

**Setor necessita de drenagem, as moradias não tem água e nem esgoto.**

**Acesso ao conjunto de casas.**
