FICHA DE CAMPO

**12068017784**

**PT\_D2\_VISTAALEGRE\_1172\_DSS\_BC\_SC\_\_4**

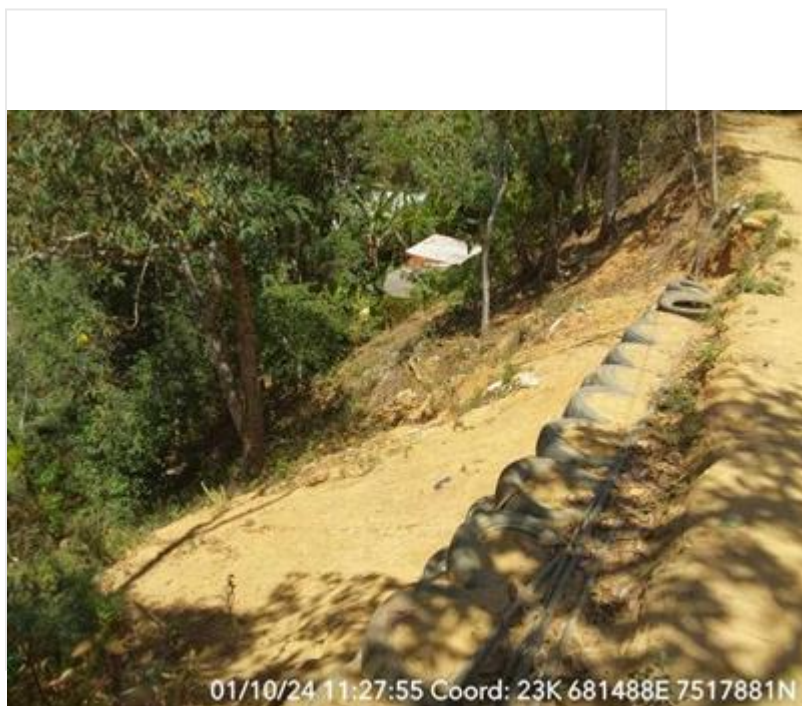
Foto1

**Área da Foto1: cortina atirantada com solo grampeado. Recomenda-se retirar árvores de alto porte da crista do talude. Local sem sistema de drenagem.**

**Mobilização de material.**
