FICHA DE CAMPO

**PT\_D2\_VISTAALEGRE\_1172\_DSS\_BC\_SC\_\_7**

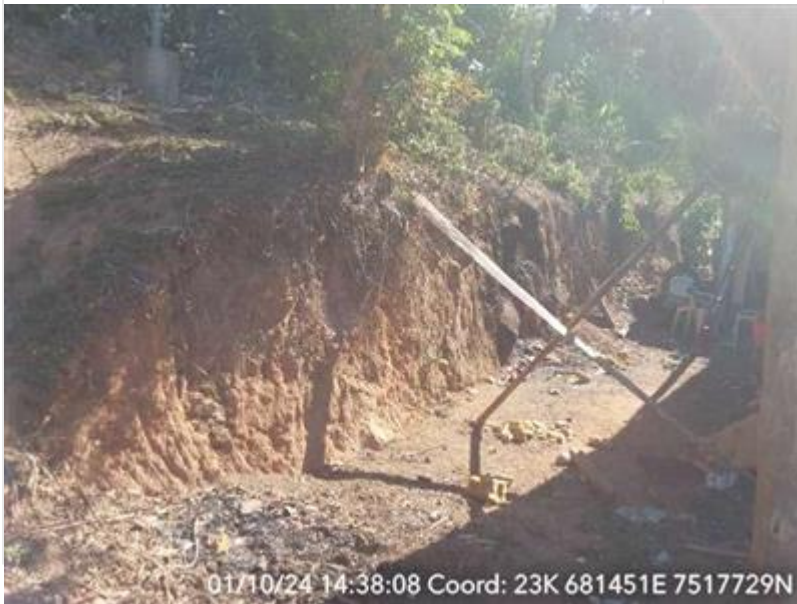
Foto1

Descrição da foto1

**Feições erosivas.**
